# Bærekraftig rehabilitering av høyblokker

E.F. Erdal

Revised 15 mai 2021

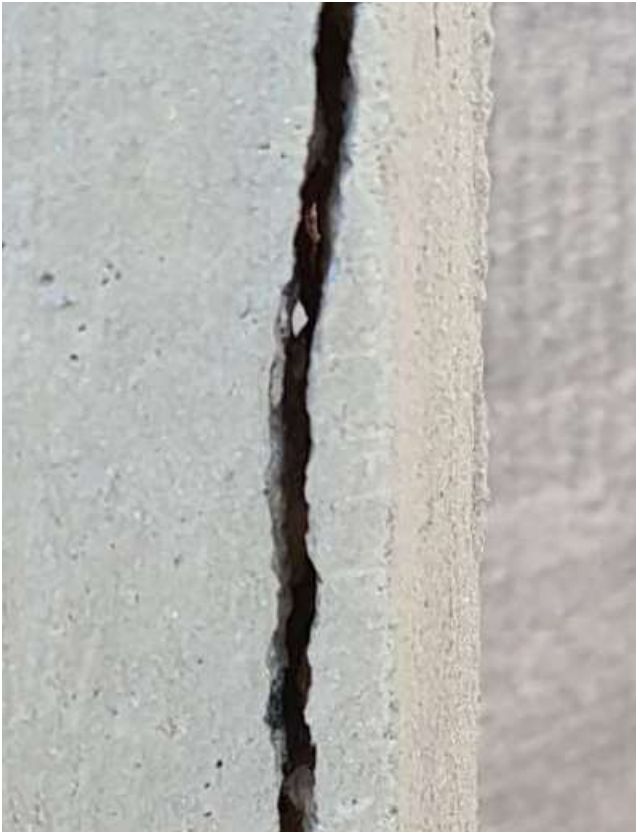
- Det er observert riss, sprekker og krakelert/løs betong og puss på flere av søylene. Det er tydelig at de største skadene på søylene er mest konsentrert i plan 3 og 6.
- Det er flere områder med avskallet betong og eksponert armering. Flere steder ser det ut til å bare være 10 mm overdekning ved avskallingene rundt bøyene.

Figur 2. Skadet søyle plan 3 sørfasade.

Det kan da gjøres en begrenset mekanisk reparasjon av søylene i plan U til plan 4 som skal forsterkes med at all løs og dårlig betong fjernes. I plan 5,6 og 7 gjøres en fullverdig mekanisk reparasjon siden skadene ikke er så store kombinert med lav utnyttelse av søylene.

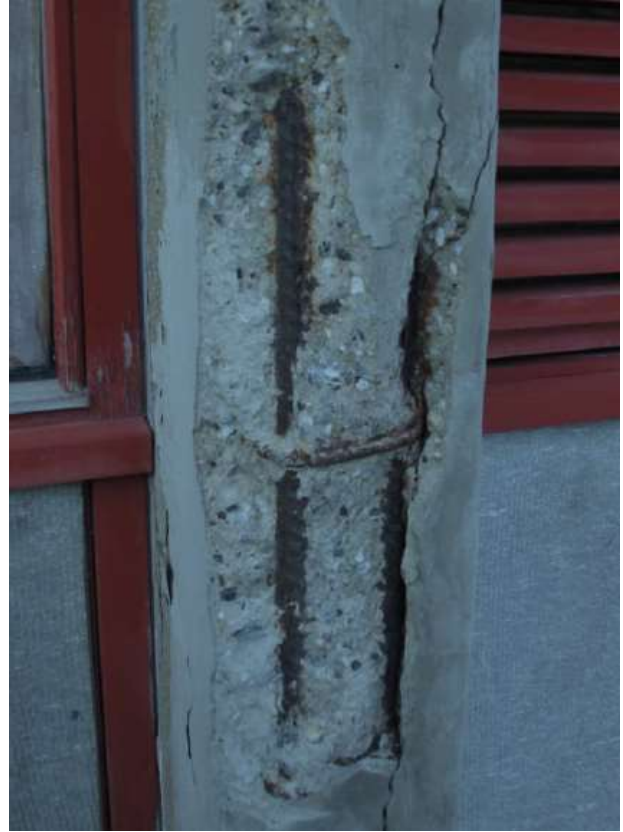
Figur 1. Skadet søyle plan 3 østfasade.

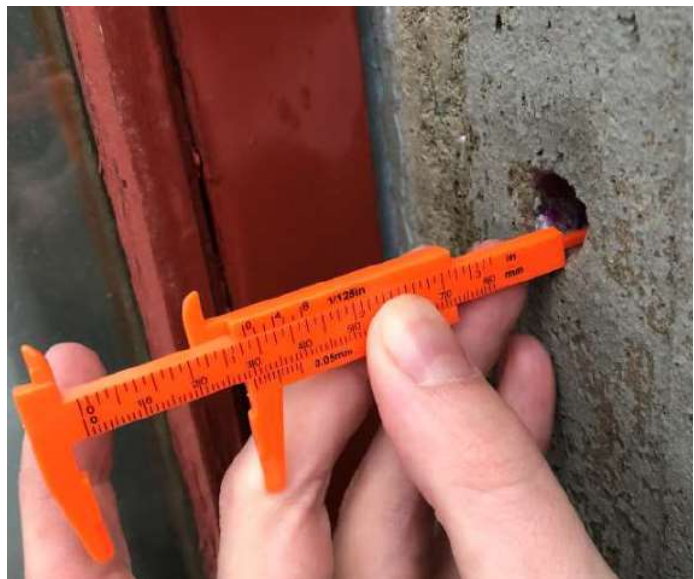
Figur 3 viser at det er en karbonatiseringsdybde på ca. 30 mm. Målinger på stedet viser derimot stor variasjon i overdekningen. Overdekningen ble målt til å være i området 10 mm helt opp til 50 mm enkelte steder. Dette betyr at det enkelte steder er fare for korrosjon pga. karbonatisering.

Figur 3. Målt karbonatiseringsdybde.

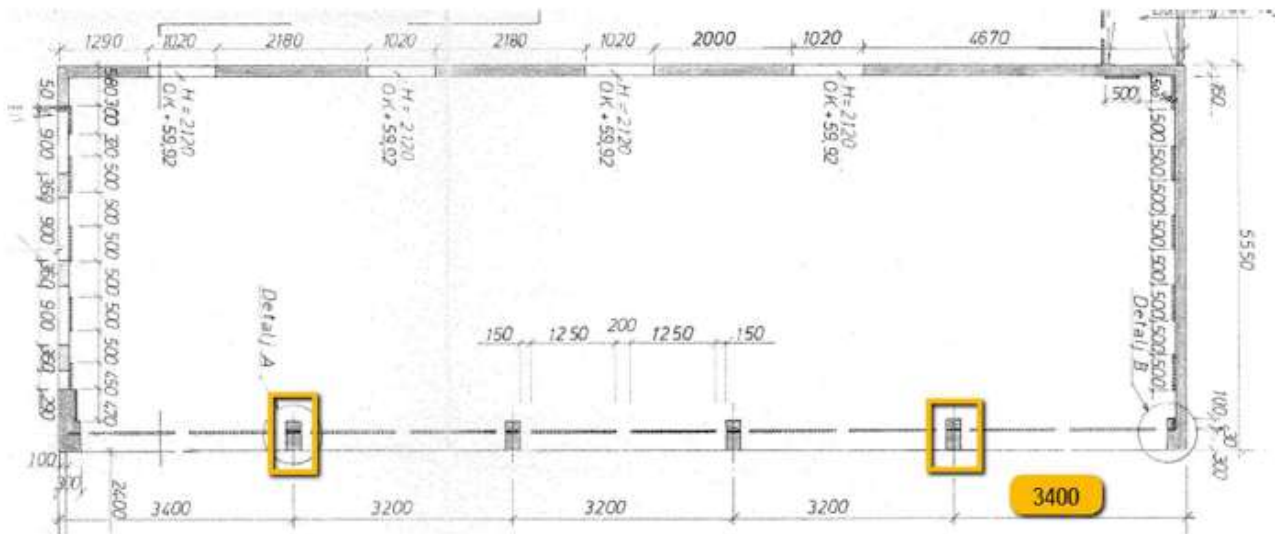
Det er beregnet kapasitet på endesøylradene i hver fasade som er de med størst lastareal. Nord, vest og sør-fasaden er identisk utformet mens østfasaden skiller seg ut med større spennvidder i begge lengderetningene. I østfasaden er det sett nærmere på endesøylraden markert i figur 3 som har ett beregnet lastareal på 9 m<sup>2</sup>.

Figur 4. Utdrag av endesøylerad i østfasaden som er mest påkjent.

I plan 7, 6, og 5 er utnyttelsen markert som grønn fordi det er antatt at skadene i disse etasjene ikke er stor nok til at det skal utgjøre noen fare for bæreevnen med tanke på utnyttelsen som er beregnet. Utnyttelsen i plan 4, 3 og 2 er markert som gult. Dette fordi disse tallene bare vil gjelde for helt friske søyler. Her er det til dels ganske omfattende skader som resulterer i en betydelig reduksjon av kapasitet noen steder. I plan 1 er kapasiteten oversteget, men det er ikke medberegnet at det er en ekstra innvendig søyle på 200 x 130 mm som vil ta noe av lasten. Det er vanskelig å anslå hvor mye last den tar siden det er 30 mm isolasjon mellom denne og hovedsøylen samt 20 mm isolasjon i toppen av søylen under dekket. Sammendrag av beregningene kan ses i vedlegg 4.

Ved å montere permanent understøttelse av disse søylene i form av stålsøyler som er dimensjonert for å ta hele lasten til søylene kan omfattende arbeider med katodisk beskyttelse og mekaniske reparasjoner av eksisterende betongsøyler unngås. Fordelen med stålsøyler er at de kan forspennes slik at noe av egenlasten til bygget kan flyttes over på de nye søylene med en gang.
