Bærekraftig rehabilitering av høyblokker

Sustainable rehabilitation of concrete blocks

Masteroppgave i Integrert Bygningsteknologi, Mai 2021

Norges arktiske studentsamskipnad (www.samskipnaden.no) tilbyr studentene bolig, barnehage og trening blant annet. Åsgårdvegen studentboliger ligger i naturnære omgivelser i Tromsø. Bygningen består av ulike boligtyper; hybler og toroms leiligheter på henholdsvis 40 og 60 m². Boligen er en eldre høyblokk med åtte etasjer fra 1972.

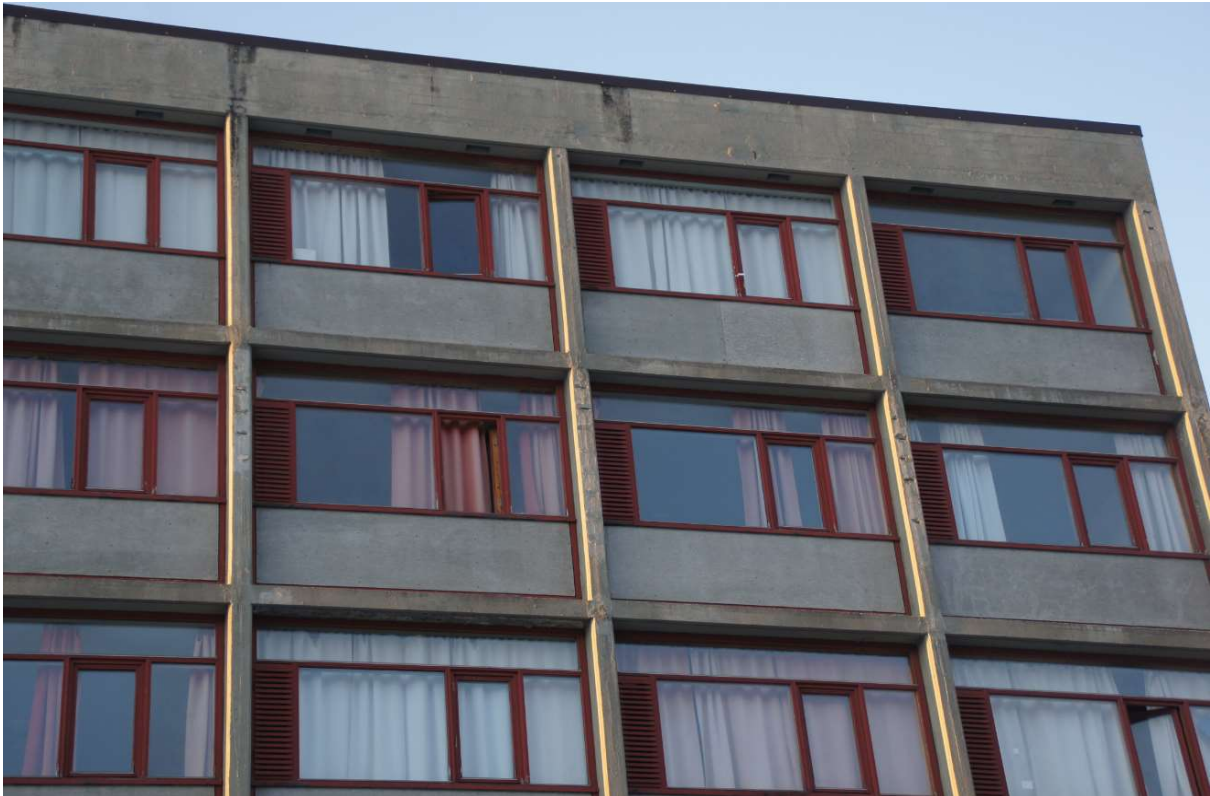
Figur 21. Manglende overdekning på bøyler i plan 6 østfasade.

Figur 21 viser manglende overdekning på flere av bøylerne spesielt i plan 6 på østfasaden. Avskallingene ser ikke ut til å være dype hvilket tyder på minimal overdekning, antar ca. 10 - 15 mm.

Østfasaden er den siden som har de mest omfattende skadene. Figur 21, 22 og 23 viser at det er en kombinasjon av manglende overdekning og korrosjon av armeringen som har forårsaket avskallinger av betongen. Søylene mangler en betydelig del av tverrsnittet og levner liten tvil om at det er redusert kapasitet i søylen. Kammene på bøylene ser ut til å være rustet bort mens lengdearmeringen ser ut til å fortsatt ha litt av kammene igjen. Reduksjon av armeringstverrsnittet vil føre til ytterligere reduisering av kapasiteten til søylene.

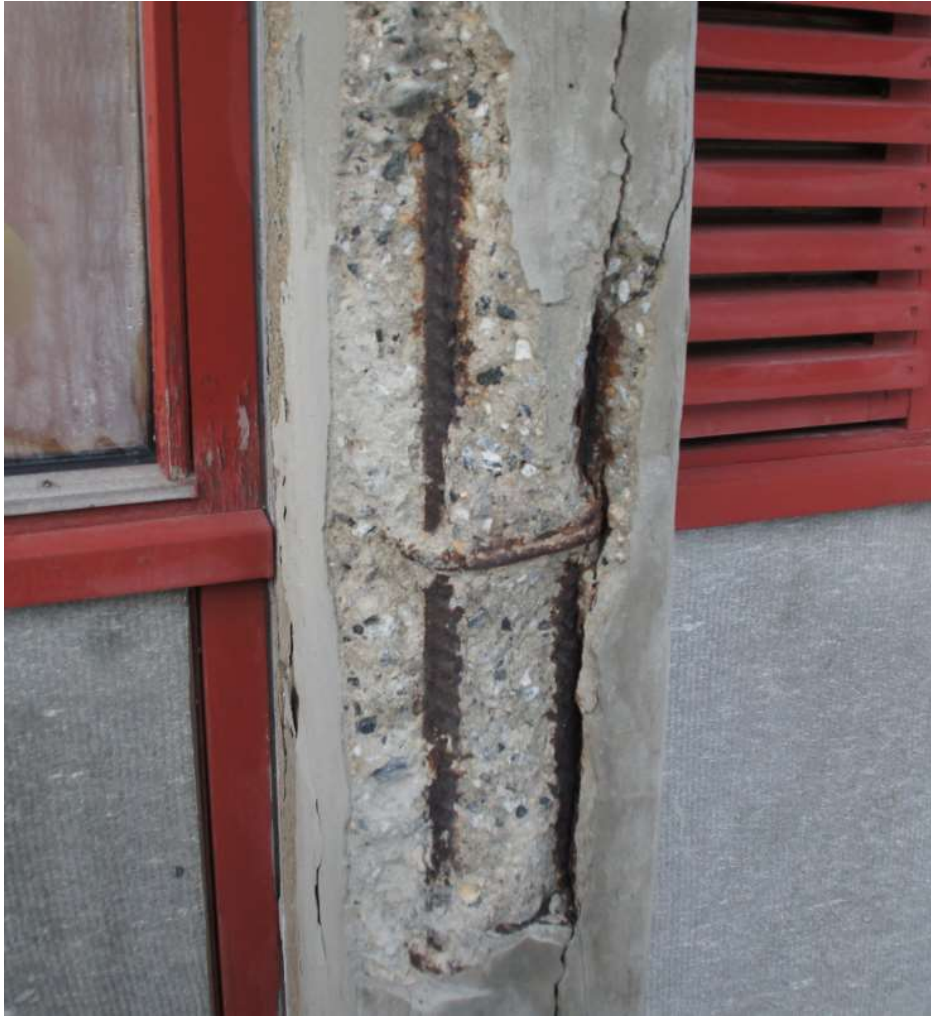
Figur 22. Avskallet betong med eksponert og korrodert armering i plan 3.

Figur 22 viser den mest skadde søylene på hele konstruksjonen og befinner seg midt i plan 3 på østfasaden.

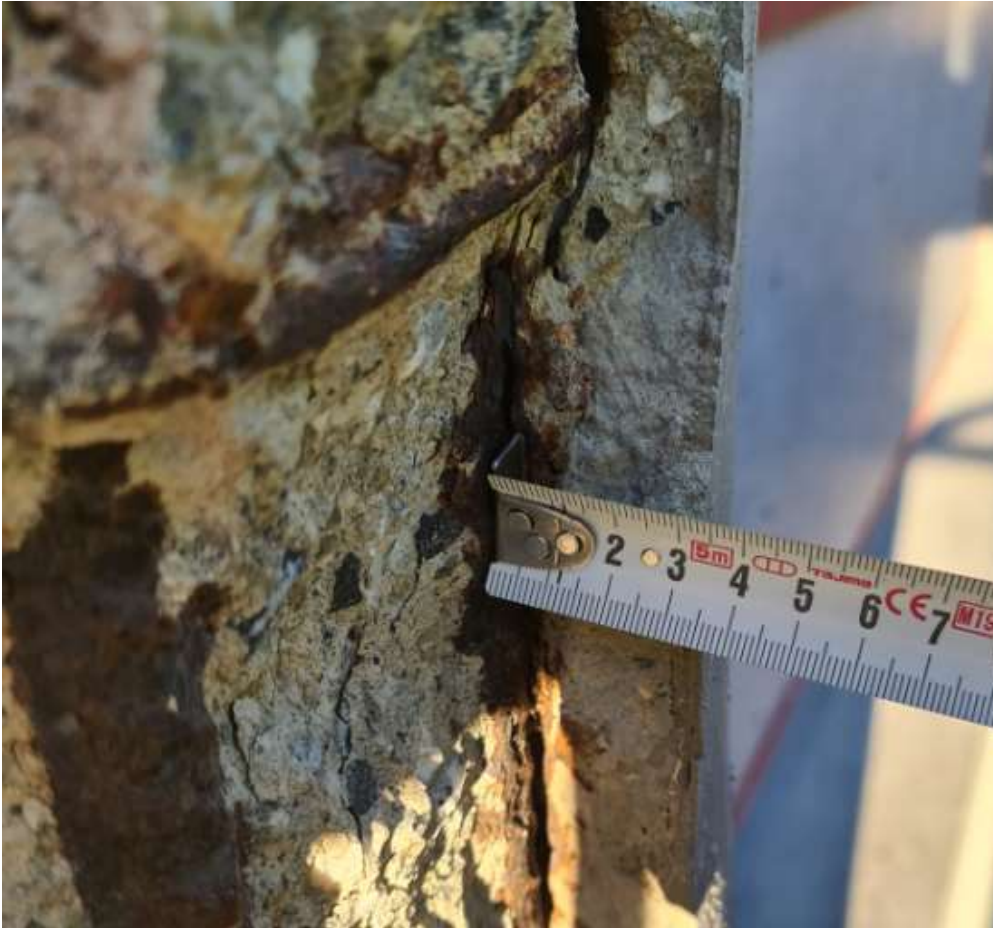
Figur 23. Overdekning skadd søyle plan 3.

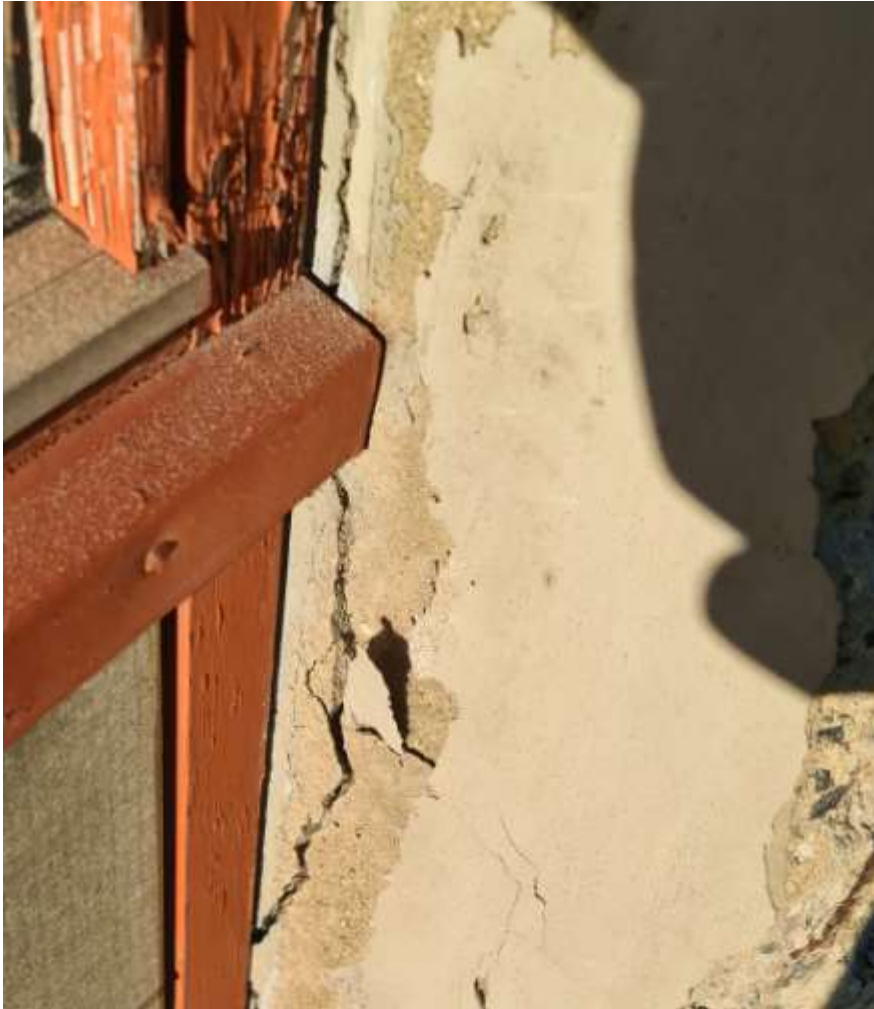
Figur 24. Sprekk i bakkant av søyle fra figur 22 og 23.

Betydelig sprekk i bakkant av skadd søyle fra figur 22 som strekker seg i hele høyderetningen på søylen.

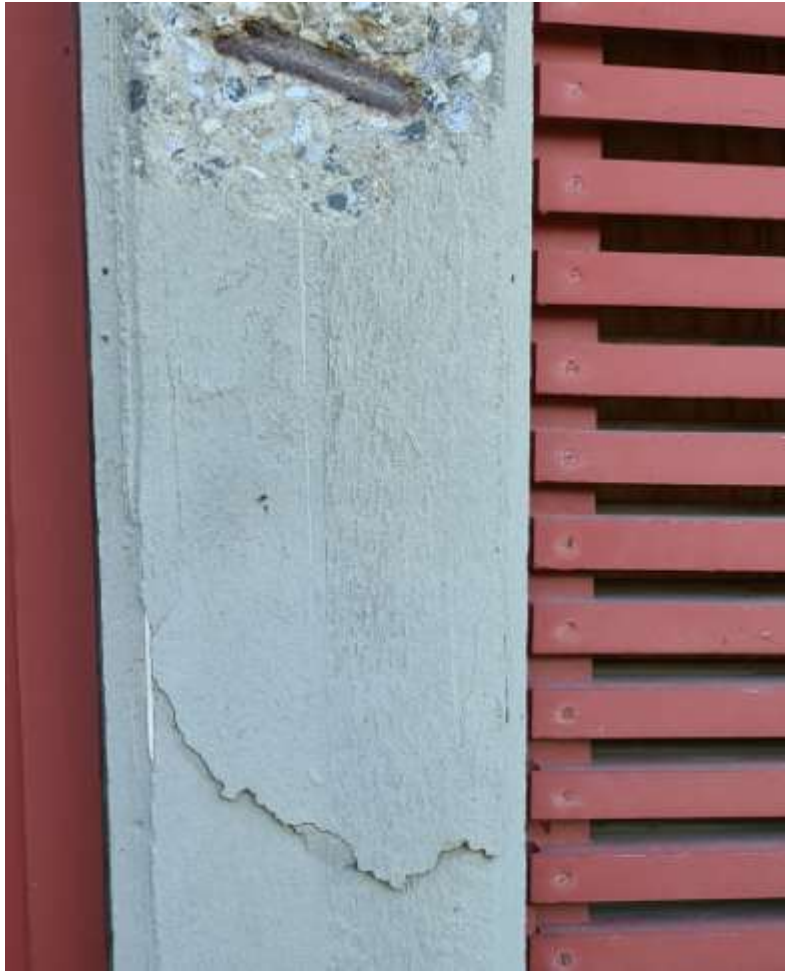
Figur 25. Krakelert puss og manglende overdekning.

Krakelert puss og manglende overdekning ved bøyer. Bildet tatt ved P7 av utvendige kloridprøver.

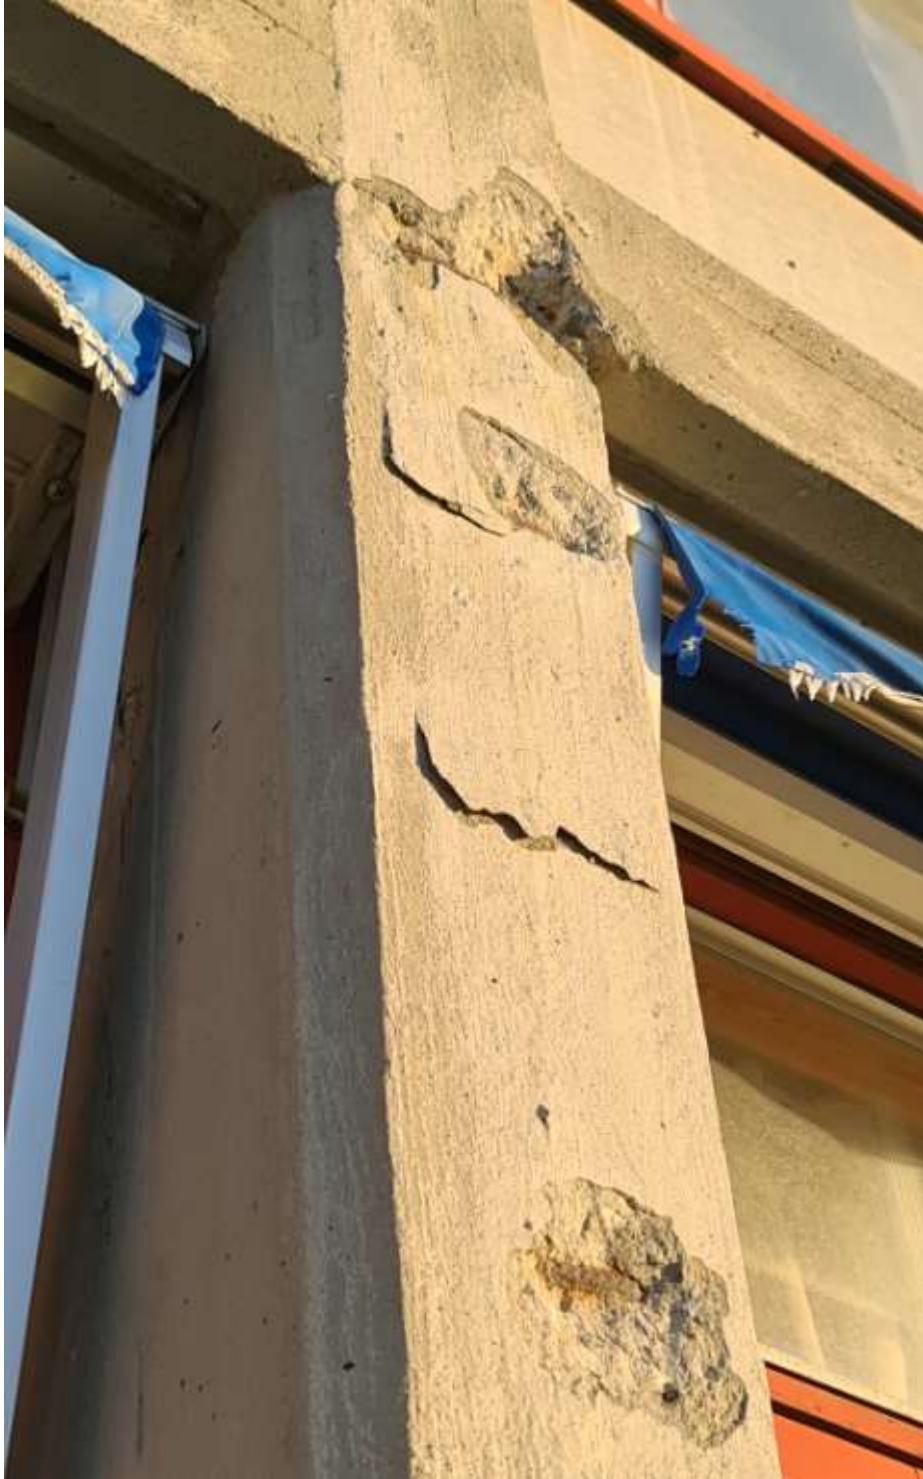
Figur 26. Krakelert puss og manglende overdekning på bøylar i vestfasade plan 1.

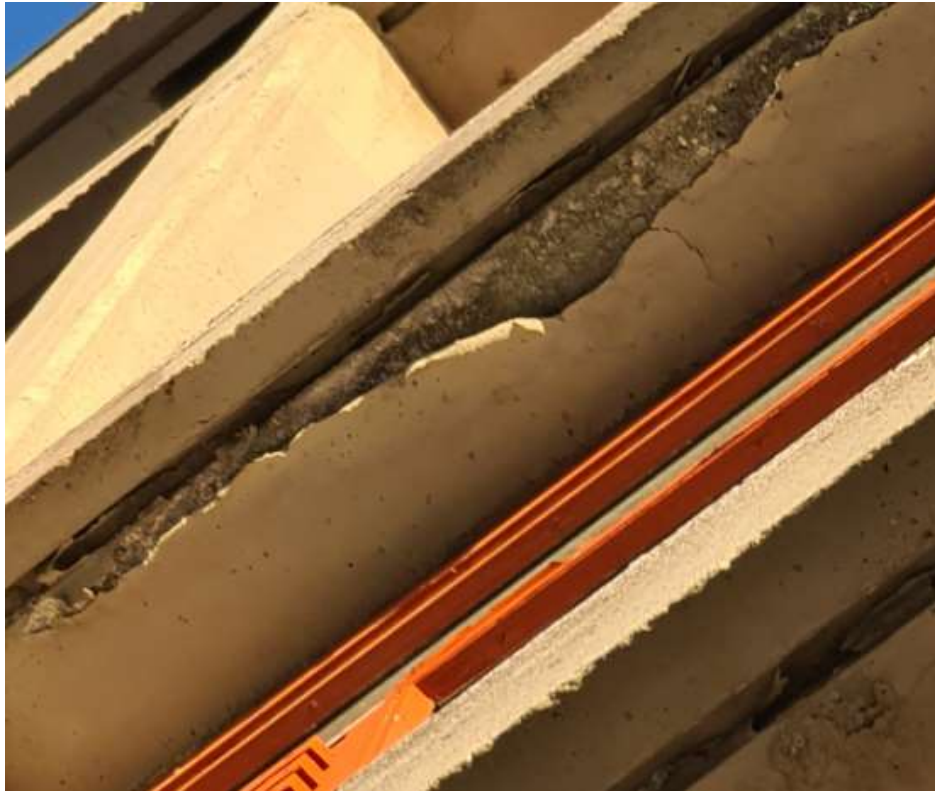
Figur 27. Krakelert puss under dekkeforkanter plan 6 vestfasade.

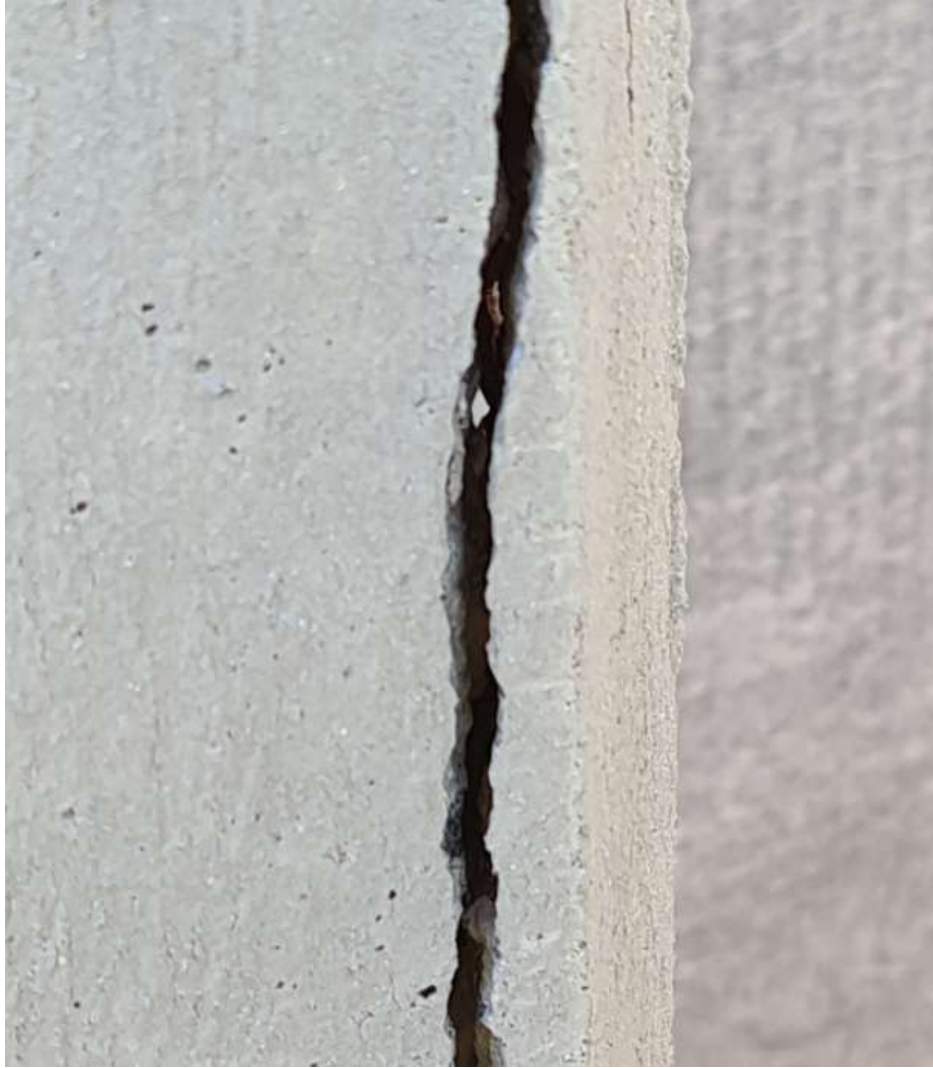
Figur 28. Viser sprekk tvers gjennom betongsøylen over inngangspart ved sørfasaden.

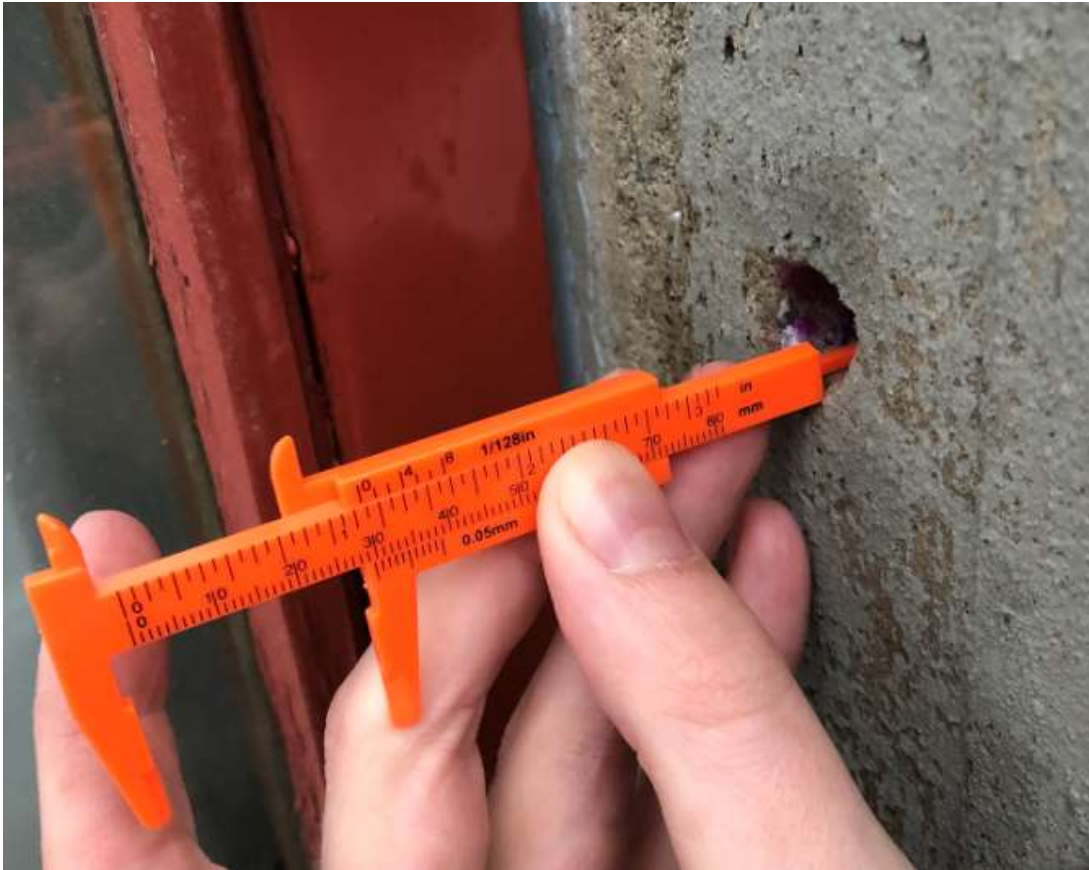
Figur 30. Målt karboniseringsdybde plan 3 østfasade.
