TRONDENES KIRKE I SKJÆRINGSPUNKTET MELLOM ØST OG VEST

VAR TRONDENES KIRKE BEFESTET I MIDDELALDEREN?

**Mastergradavhandling i arkeologi
Det samfunnsvitenskapelige fakultet
Universitetet i Tromsø
Vår 2005**

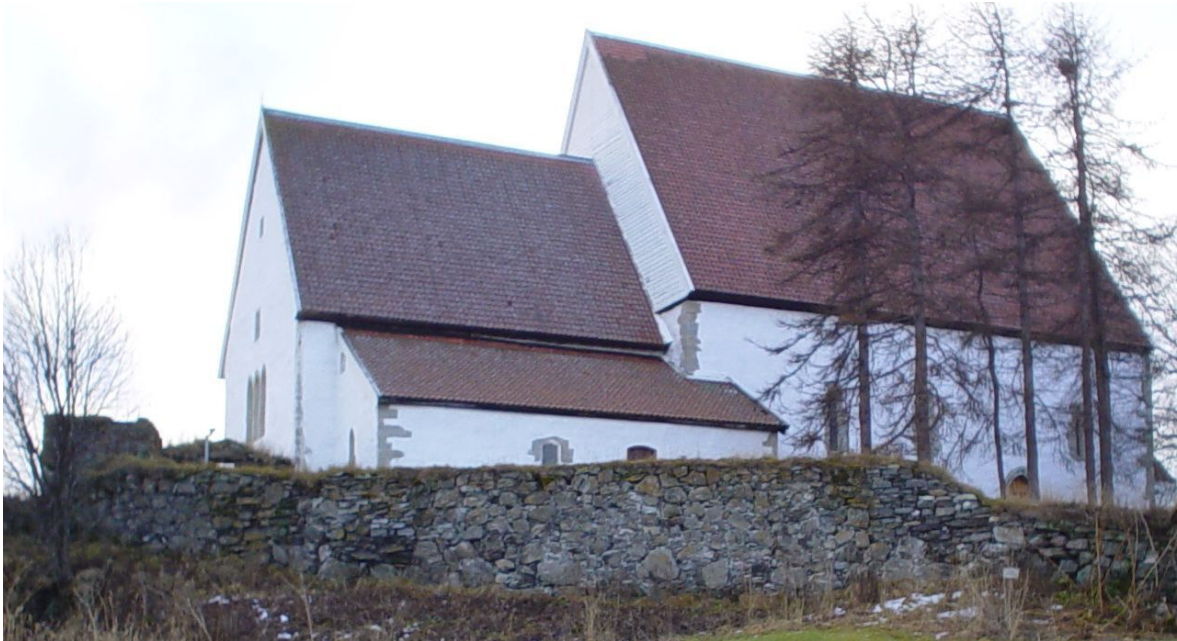
Forsidebildet er tatt høsten 2003 og viser Trondenes kirke fra nord med den høye delen av kirkegårdsmuren i forkant og det nordligste tårnet til venstre.

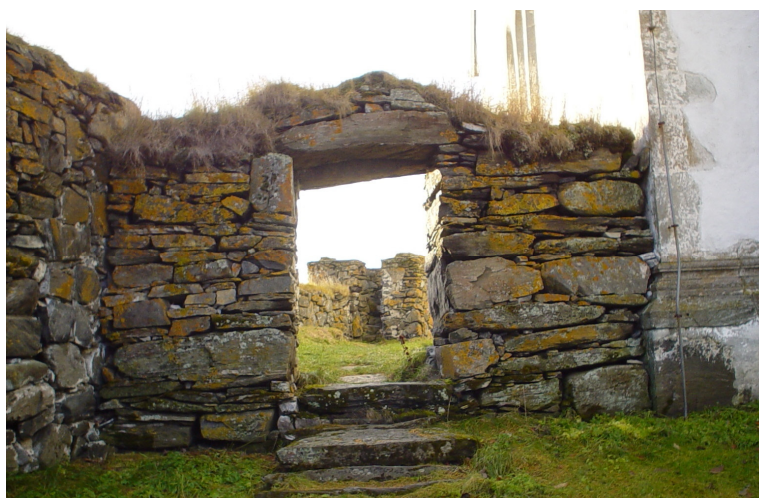
Mellom korets nordøstlige hjørne og det nordligste tårnet (T2) går en mur (M2) som verken har forband med kirken eller tårnet (figur 5). Denne muren er ikke murt i kalkbruk og mangler panningstein, noe som gjør at den virker sekundær i forhold til både tårn og kirke. I denne muren er det en hvelvet åpning slik at man kommer seg fra kirkegårdens nordside til kirkegårdens sørside. Denne muren ble også omtalt av Nannestad i 1750 (se kapittel 1). Hvilken funksjon denne muren har hatt er det vanskelig å si noe om.

Figur 5. Mur mellom kirke og tårn. Søndre tårn i bakgrunnen. Foto: IS

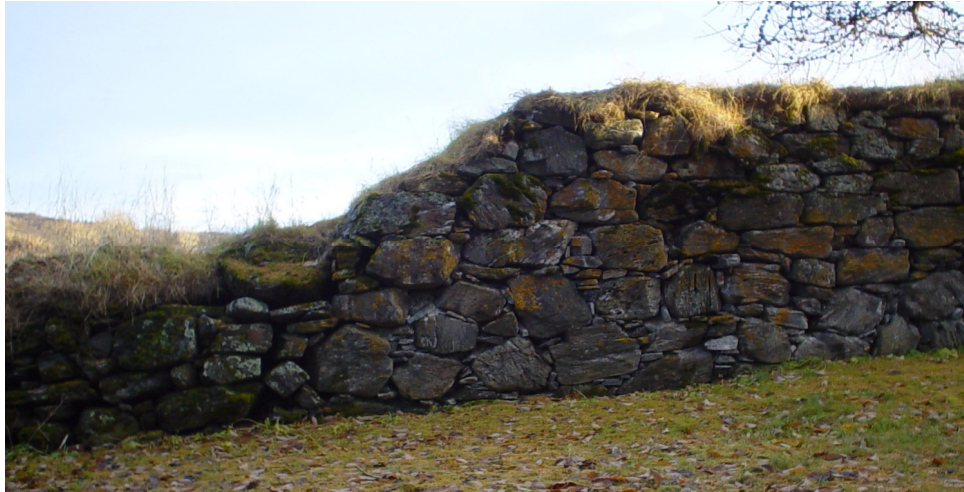
Figur 8. Fall i høyde og endring i murverk i nordøstmuren. Foto: IS

Høydeforskjellen i nordøstmuren indikerer at de forskjellige delene av muren på hver side av endringen er av forskjellig alder. I tillegg er det ikke forband mellom de to typene murverk (figur 8). I september 2004 ble det foretatt en mindre utgraving på innsiden av kirkegårdsmuren innenfor dette skillet (Sørgård 2005). To små, avlange felter parallelt ved nordøstmuren, innenfor bruddet i murteknikk og høyde ble da torvavdekket

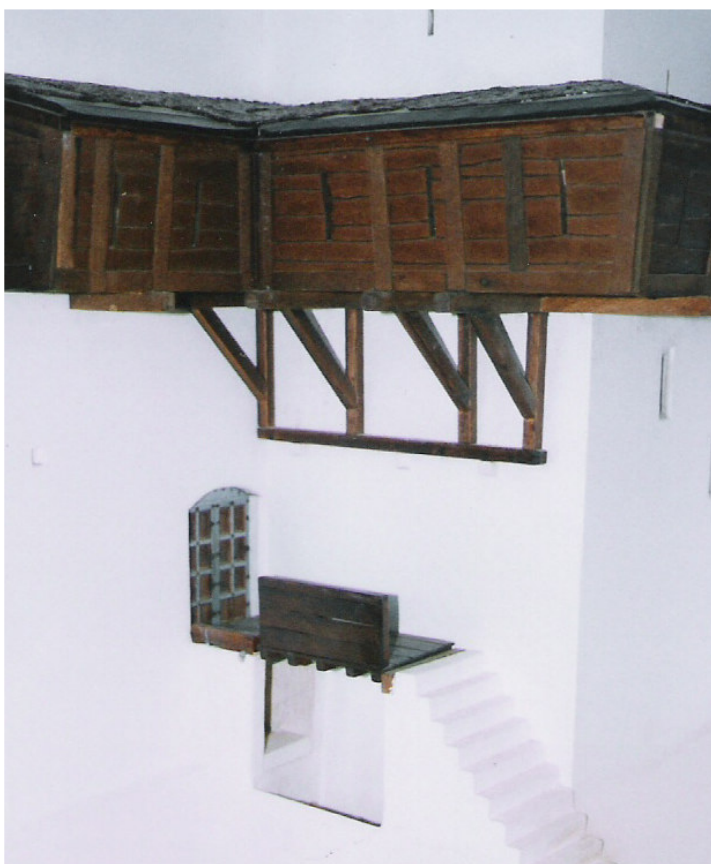
Figur 12. Skytergallerier på en modell av Trim castle. Foto: IS.

Skytergallerier festet til kirkens mur oppe ved murkronen ville gjort at bueskyttere har kommet så høyt opp at de har fått lengre rekkevidde og bedre oversikt enn hva de hadde langs med kirkegårdsmurens murkrone. Et alternativ hadde vært å anlegge et brystvern langs kirkemurens murkrone og et noe tilbaketrukket tak slik at man fikk en skyttergang oppe på murkronen. Sammen med færre og mer høysittende portaler, graver utenfor portalene og eventuelt skyteskår i selve murverket, ville dette blitt en meget

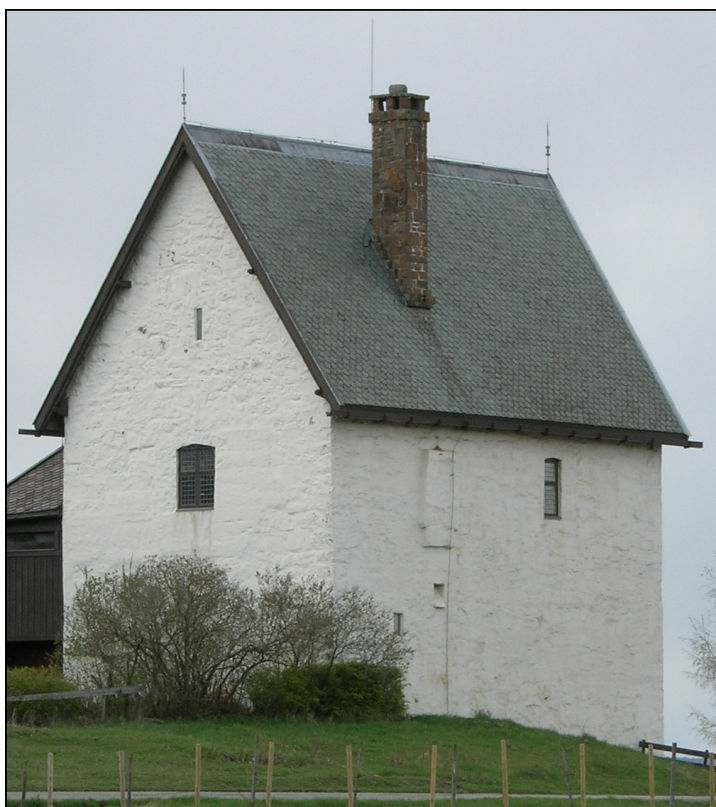
En aktuell problemstilling i forbindelse med de profane middelalderbygningene på Trondenes er om ikke disse var bygget med forsvarsinnretninger, altså som enkelthusbefestninger på lik linje med hva som antas å være tilfellet med steinhuset på prestegården på Gran (Gjesvold 1999:28). Sammen med kirkegårdsmuren ville et slikt befestet steinhus på Trondenes utgjort et langt mer funksjonelt anlegg enn en befestet kirkegårdsmur alene. Med høytsittende innganger, fravær av vinduer i første etasje og

Figur 13. Steinhuset på Gran. Foto: IS.

ellers kun små skyteskår lignende lysåpninger, ville en slik enkelthusbefestning utgjort en betydelig hinder selv med en forsvarsstyrke på bare 10-20 mann. Kirkegårdsmurens rolle ville vært å få et slikt anlegg til å se enda sterkere ut enn hva det i realiteten var, samt å gi beskyttelse til eiendeler og husdyr. Vi ser fra Sverige at flere kirker hadde frittstående, befestede steintårn i nærheten (Johansson 1993:67). Også søsterkirkene på Gran på Hadeland har et steinhus på

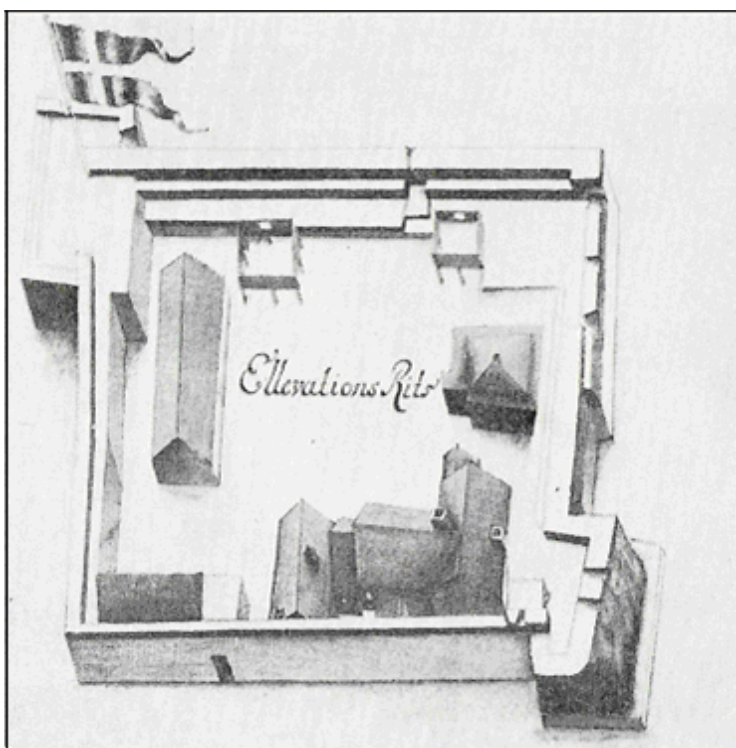
Det kan også være nyttig å se noe nærmere på Vardøhus. Det eldste Vardøhus var et firkantet anlegg på 30x40 meter med murer som var om lag 4 meter høye (Bratrein 2002:179). Høyden på murene på Vardøhus er rimelig sammenfallende med den høyeste delen av kirkegårdsmuren på Trondenes. Størrelsen på anlegget er heller ikke så ulikt det området vi må anta at kirkegårdsmuren på Trondenes omfattet. Det er ikke urimelig at

Figur 14. Vardøhus oppmålt av Michael Sundt i 1731 (Willoch 1960)
