Institutt for geovitenskap

Geomorfologisk og strukturgeologisk undersøkelse av ustabile skråninger og skredavsetninger i fjellområdet mellom Tromsøysundet og Ullsfjorden i Troms.

Masteroppgave i geologi GEO-3900 - mai 2017

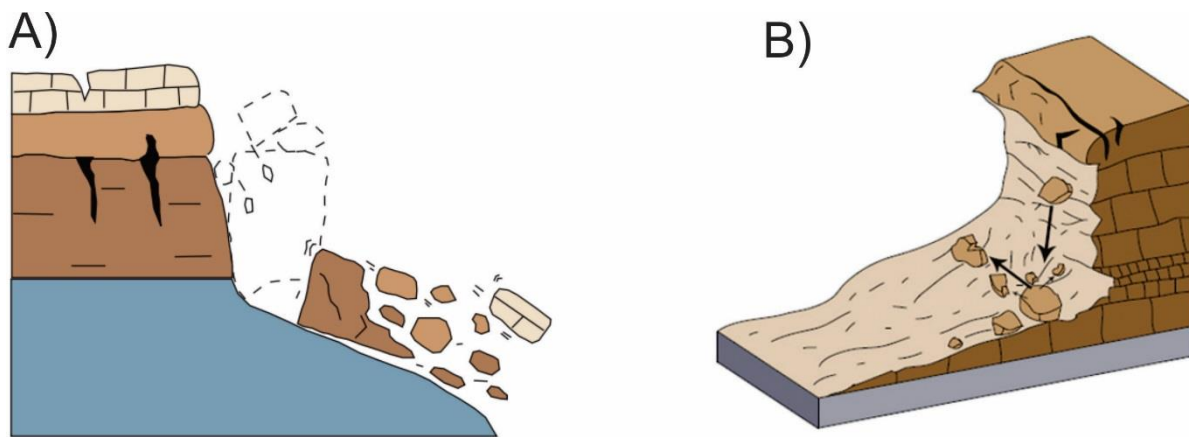
Figur 9. Skisse over A) Utvelting/blokkrotasjon (topple) og B) steinsprang, (begge kalles rock fall på engelsk). (Highland and Bobrowsky, 2008)

Steinsprang (engelsk: rock fall) (figur 8a og figur 9) finnes i bratte fjellpartier eller klipper (>60-75°). De er karakterisert av blokker som ligger helt eller delvis separert fra kildebergrunnen av bratte skrånings-parallele sprekker. Lateral blir blokkene avgrenset av sprekker med høy vinkel til skråningen, disse kan også dele blokken inn i flere deler. Blokken(e) holdes på plass av friksjonskrefter langs det avgrensende planet i bunnen. Dersom de drivende kreftene overgår friksjonskreftene vil blokken akselerere og falle, ofte i fritt fall. Nye sprekker kan åpne seg når trykket på kildebergrunnen lettes og kan skape en retrograsjon i fjellskrenten. Størrelsen på blokkene kan variere fra m³ til flere millioner m³. Store blokker kan være dimensjonert til hundrevis av meter horisontalt og vertikalt. Toppen av blokken vil rotere utover med gravitasjonspunktet på utsiden av blokkens base og kan åpne sprekker på 1-3m. En slik rotasjon kalles blokkrotasjon eller utvelting (engelsk:

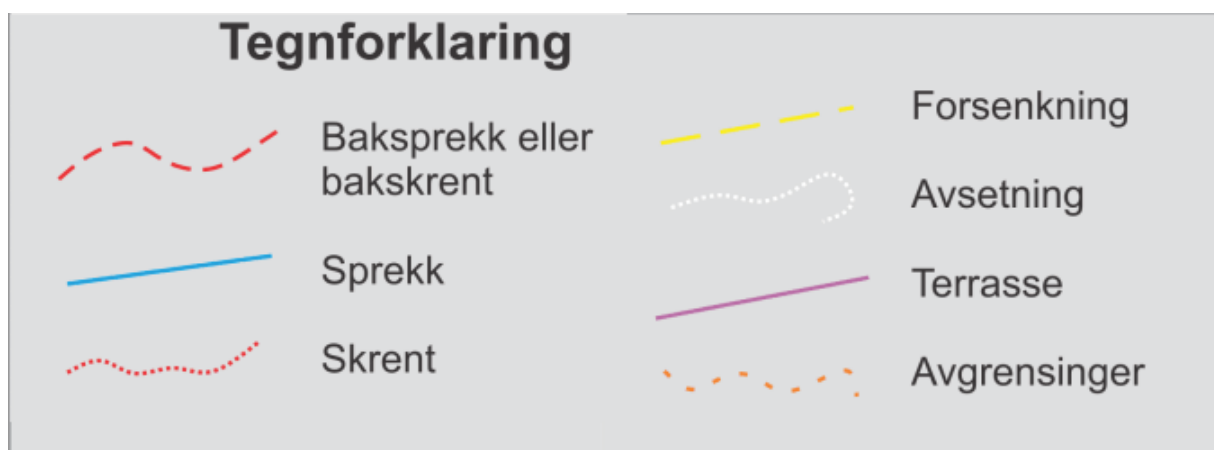
Figur 13. Tegnforklaring til figurer som er fotografier fra felt eller Norge i bilder og Norgei3D. Hver kartfigurer har egen tegnforklaring.

Tegnforklaringer i kartfigurer er henvist til i hver figur, men figurene som er fotografi fra felt, NorgeiBilder eller fra Norgei3D har tegnforklaringer slik det er vist i nedenfor i figur 13.

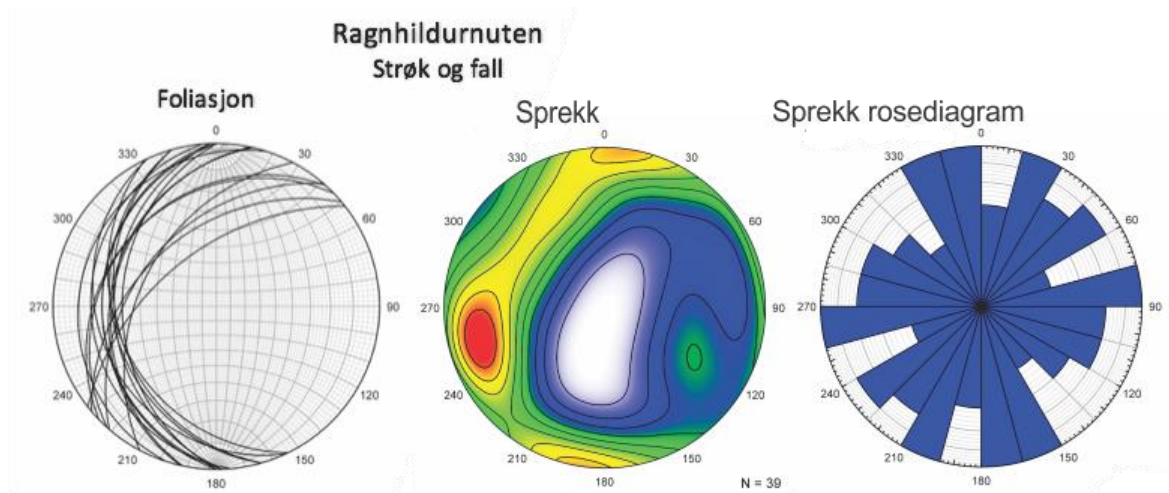
Figur 17. Strukturmålinger fra Ragnhildurnuten. Foliasjonen har en vestvendt trend med helning på 20°-30° mot vest. Sprekkemålingene er preget av flere bratte sprekkesett. Konturdiagram av poler til sprekker viser en samling av sprekker NNØ-SSV og SSV-NNØ orienterte bratte sprekkesett. Rosediagrammet indikerer sprekkesett i samtlige orienteringer i forhold til nord. Modifisert etter Sandnes (2017).

De duktile hovedstrukturene, som kan ses på berggrunnskartet i figur 16, er parallelle med skyveforkastningen. Strukturmålinger ble innhentet både på toppen i og rundt det ustabile området og på veg opp til toppen, se stereonett i figur 17. Folasjonen stryker omtrentlig N-S og heller generelt 20° - 30° innover i fjellsiden, innover i fjellsiden mot vest. Ragnhildurnuten er et svært oppsprukket fjellparti med mange orienteringer av sprekkesett. Likevel er det tre steile sprekkesett som dominerer; NNV-SSØ, NØ-SV, VSV-ØNØ orienterte steile bruddflater (figur 17). Flere mindre sprekkesett som er mindre gjennomgående er også tilstede. Et mindre utpreget sprekkesett kan virke som et glideplan. Dette stryker mot nordøst med et fall på omkring 40° . Utprega strukturer med omtrent nordøst-sørvestlig strøk er vist i figur 17. De tydelige nordøst-sørvest orienterte morfologiske forsenkningene har horisontale ekstensjon uten betydelig innsynkning fra toppen av en rygg til den neste rygg. Forsenkningene har lik orientering som bruddflater med gjennomsnittlig strøk og fall på

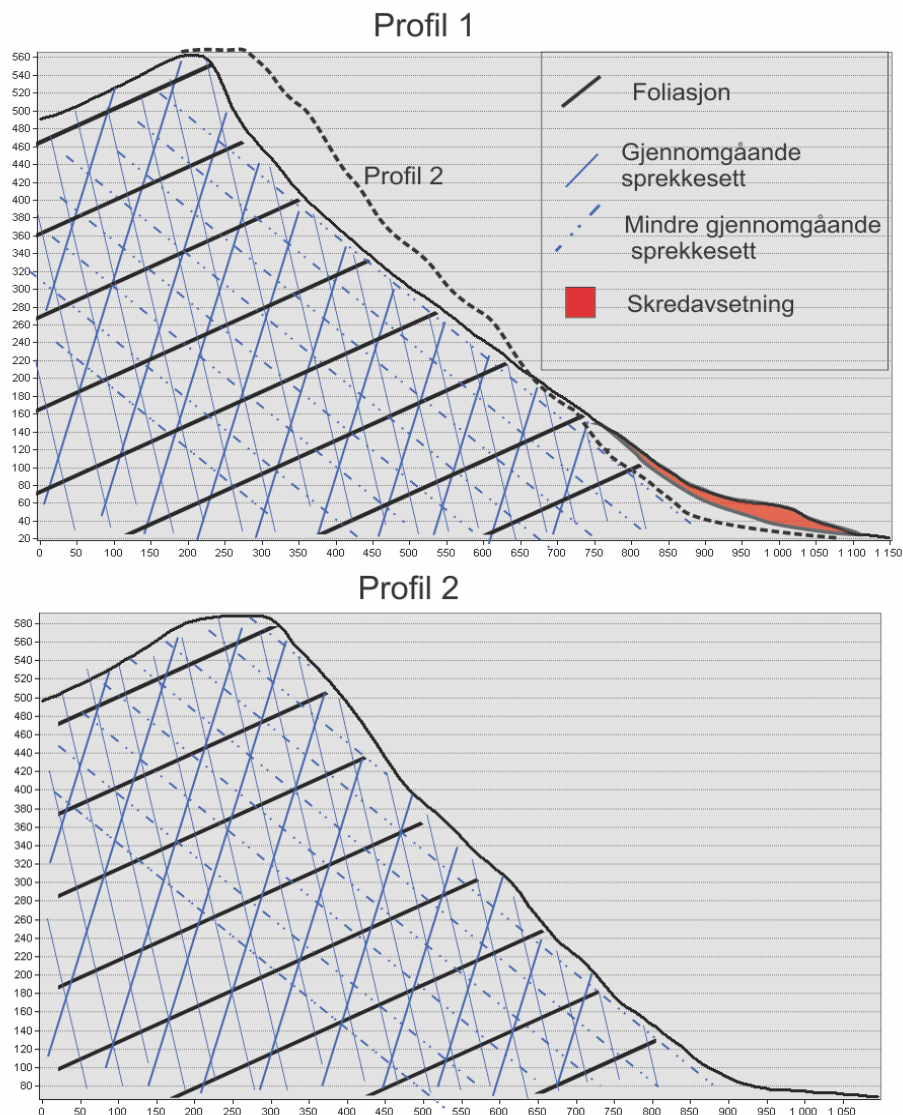
Figur 19. Høydeprofil fra Ragnhildurnuten med strukturer og antatt overflate før fjellskredet. Kombinasjon av sprekkeseett danner grunnlaget for bevegelse og utrasing. Figur 14A for profillinje. Etter Sandnes (2017).

220/80. Strukturer kan ses i storskala fra luften i figur 15 og mindre skala i figur 18. Profil fra Ragnhildurnuten med observerte sprekkesett og foliasjon er vist i figur 19.

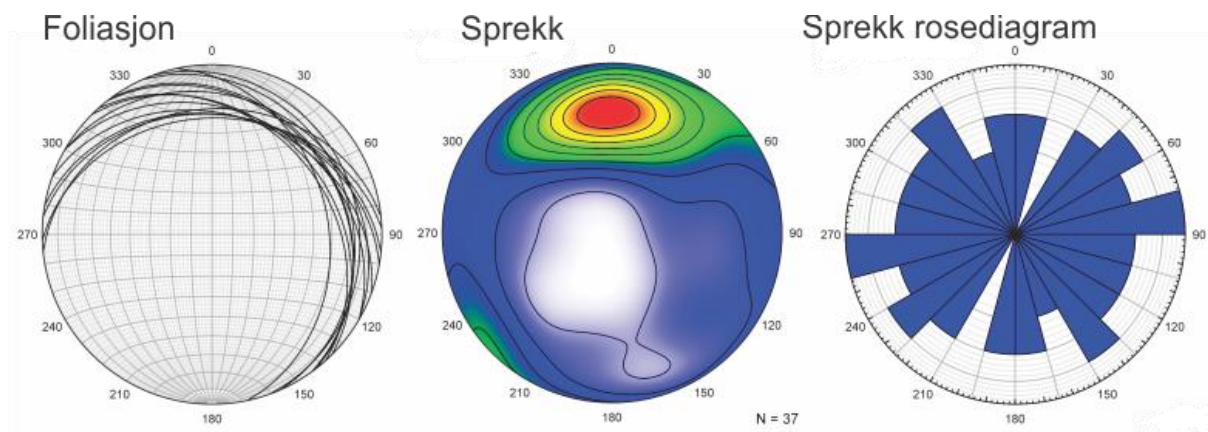
Figur 23. Strukturmåkinger ved Svarthamaren. Foliasjon heller innover i fjellsiden mot nordøst. Sprekkesett et dominerende bratt plan i vest-øst retning, samt to sett som krysser NV-SØ og NØ-SV.

Like nord for ryggen går det en øst-vest strykende forkastning. Vest-øst orienterte forsenkninger på ryggen har lik retning som det mest dominerende sprekkesettet (figur 23) og orientering til bakskrenten og baksprekken. Dominerende sprekkesett er vest-øst orientert, omtrentlig 60° fall mot sør, NV-SØ strykende sett med fall rundt 60° mot SV og SØ hovedsakelig. Foliasjonen har et fall på om lag 30° mot nordaust. Foliasjonen her skiller seg fra den generelle trenden i studieområdet. Profil av det ustabile fjellpartiet med strukturer kan ses i figur 24.

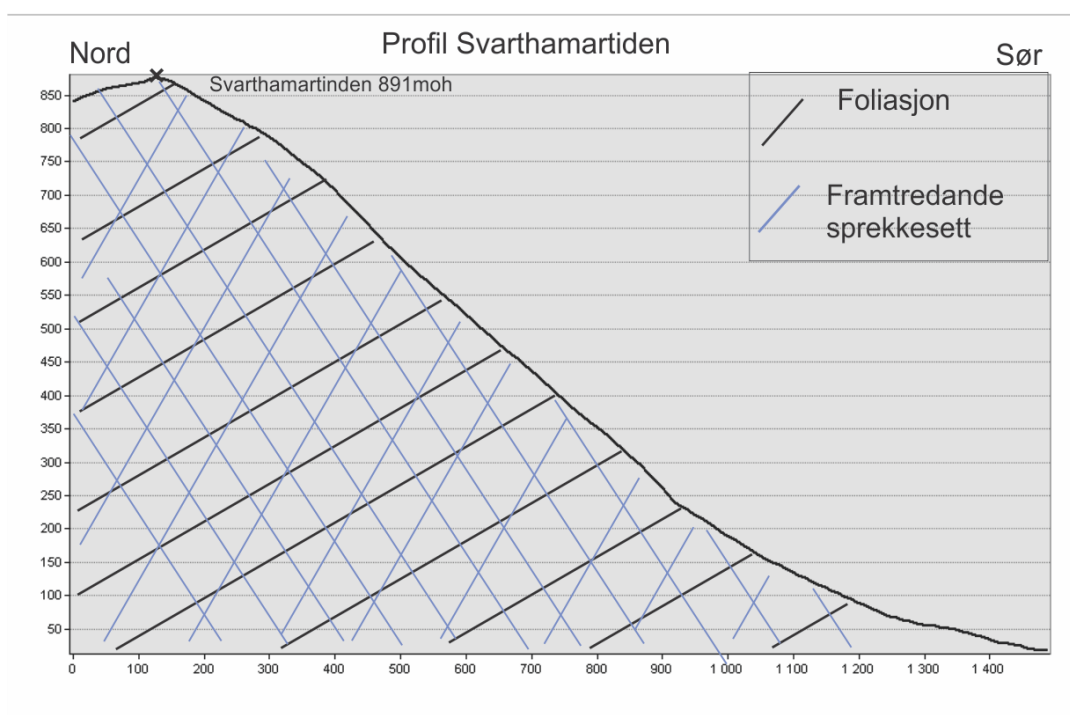
Figur 24. Profil med framtredende øst-vest orienterte strukturer på Svarthamaren. Sprekker med orientert parallelt med profilet er ikke inkludert. Profillinjen kan ses i figur 21. Forholdet er 1:1. Etter Sandnes (2017)

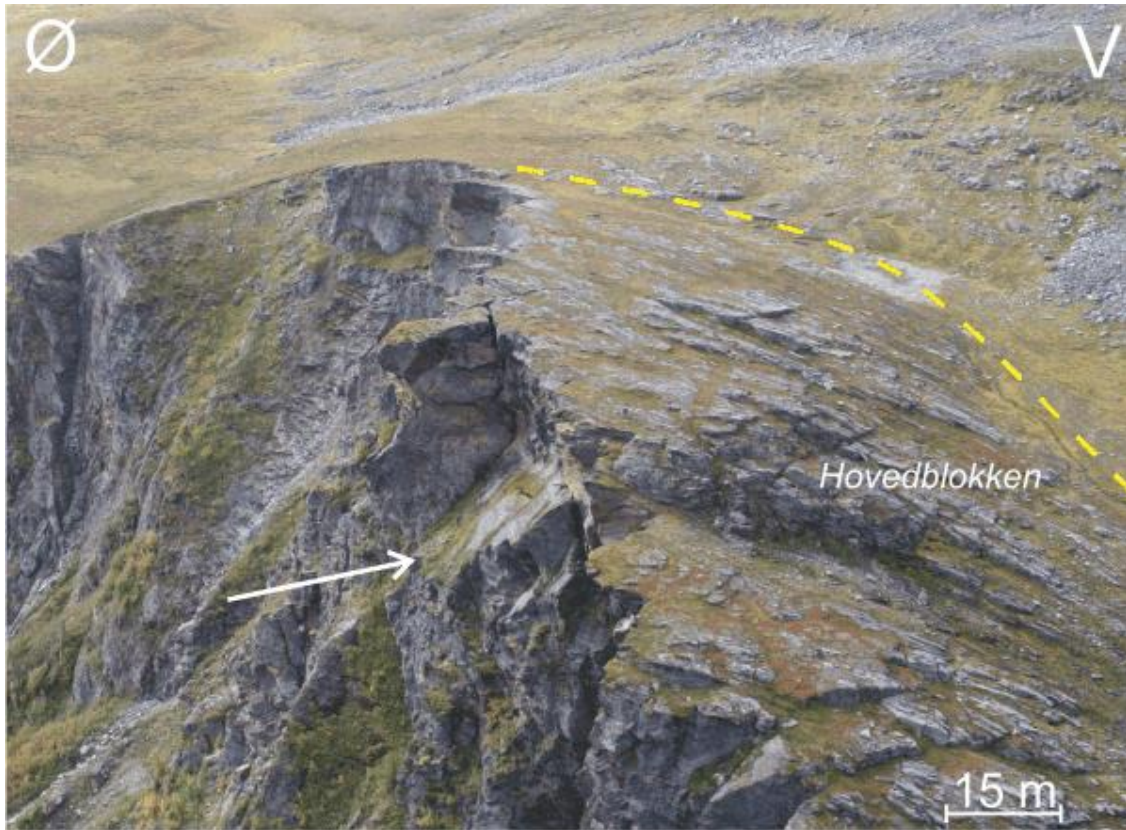
Figur 39. Helikopterfoto over Brosmebakktaua. Forsenking i terrenget ut til stupet kalles hovedblokken. Legg merke til blokkene på kanten av stupet og et sprekkeplan som kan fungere som glideplan (pil). Tegnforklaring i figur 13. Foto: I Henderson, 2006 (NGU), modifisert til oppgaven.

Lilla linje representerer et mulig glideplan som indikert i figur 39 og stereonett i figur 41. De andre fremtredende sprekkesettet er vertikalt V-Ø orientert som ikke er tegnet inn i profilen (de blir parallelt med profilet).

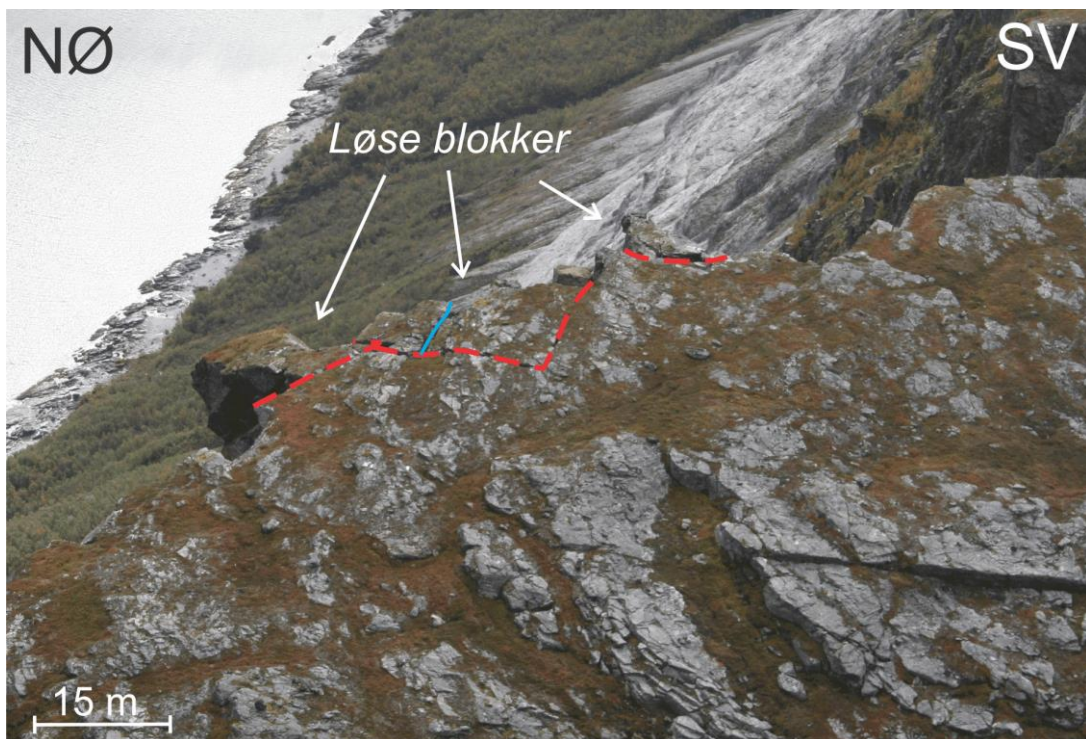
Figur 40. Helikopterfoto med tolkning av sprekker og baksprekker på kanten av Brosmebakktaua. Tegnforklaring i figur 13. Foto: I Henderson, 2006 (NGU), modifisert til oppgaven.

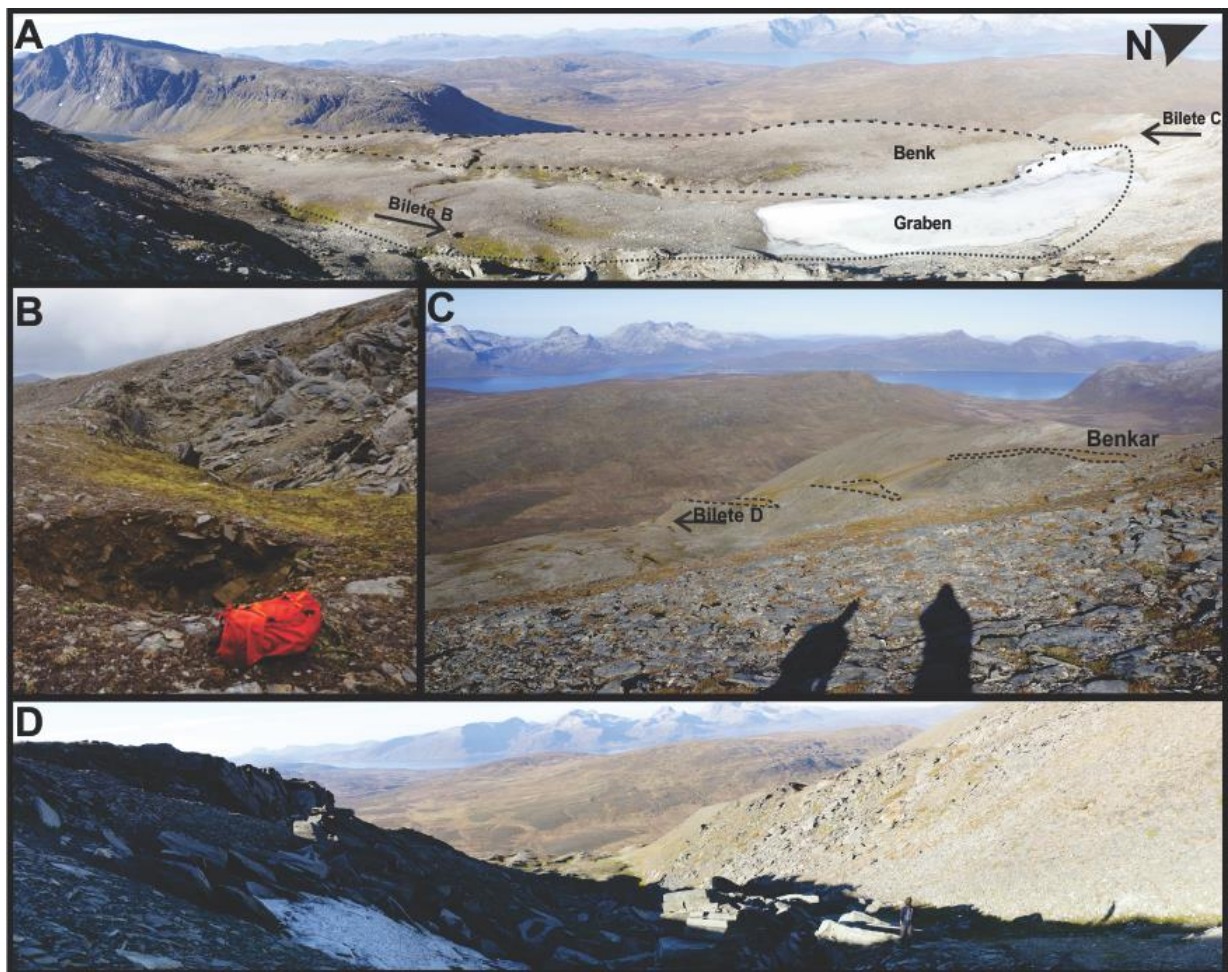
Figur 45. Bilder som illustrerer noen fremtredende geomorfologiske strukturer i del A av Trollskredet. A) Den øverste benken samt grabenstrukturen i bakkant sett fra bakskrenten rett mot vest. Merk retning på foto B og C. B) Aktive synkehull ble observert flere steder i graben og platået. C) Bildet tatt retning vest-nordvest i den nordlige avgrensninga av Trollskredet. Tre roterte blokker der platået heller innover mot skråningen. Merk retning på foto C. D) Bildet tatt i forsøkningsområdet mellom to benker nordvest i skredet. Søkket er fylt av større blokker med usikkert kjeldeområde. Person nede til høyre som skala. Etter Sandnes (2017).

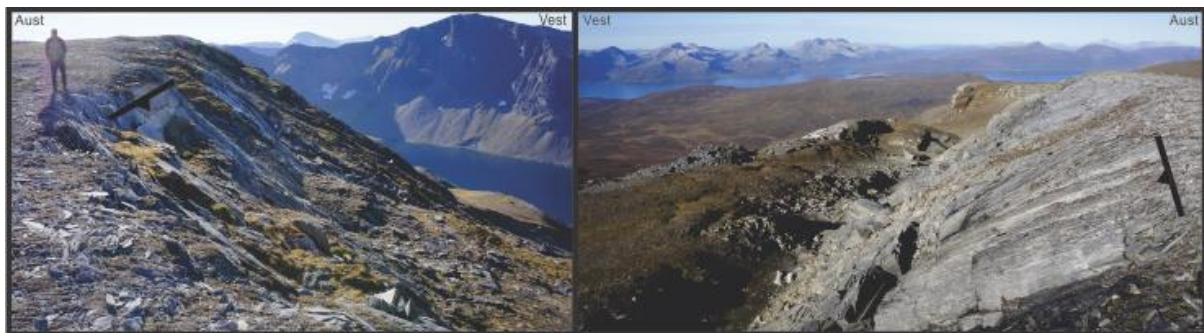
Figur 49. Bilder av området i toppen av del B i Trollskredet. Her har foliasjonen fungert som glideplan. Foliasjonen foldes over kanten og blir brattere. Bildet er tatt fra samme punkt, motsatt retning. Etter Sandnes (2017).

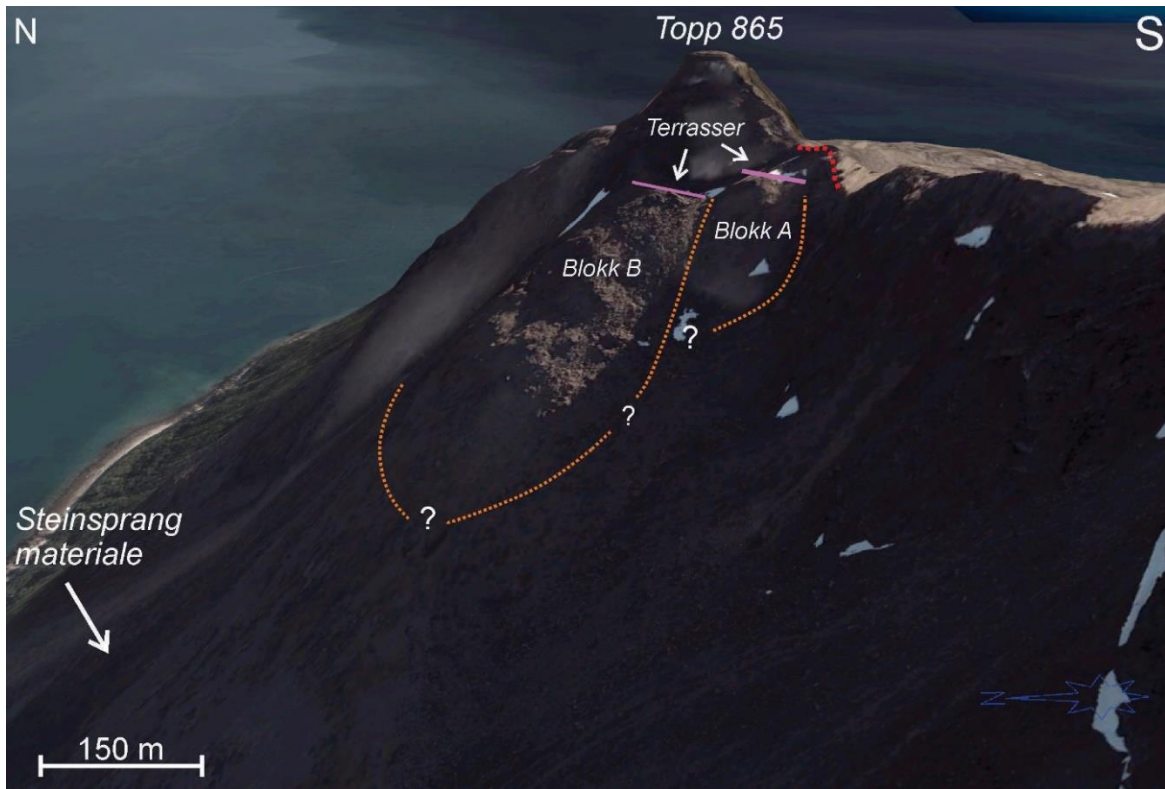
Figur 56. Tolkninger med baksprekk i rødt, antatte grenser for blokk A og B i oransje, og terrasser i rosa. Tegnforklaring i figur 13. Foto: Norgei3D.

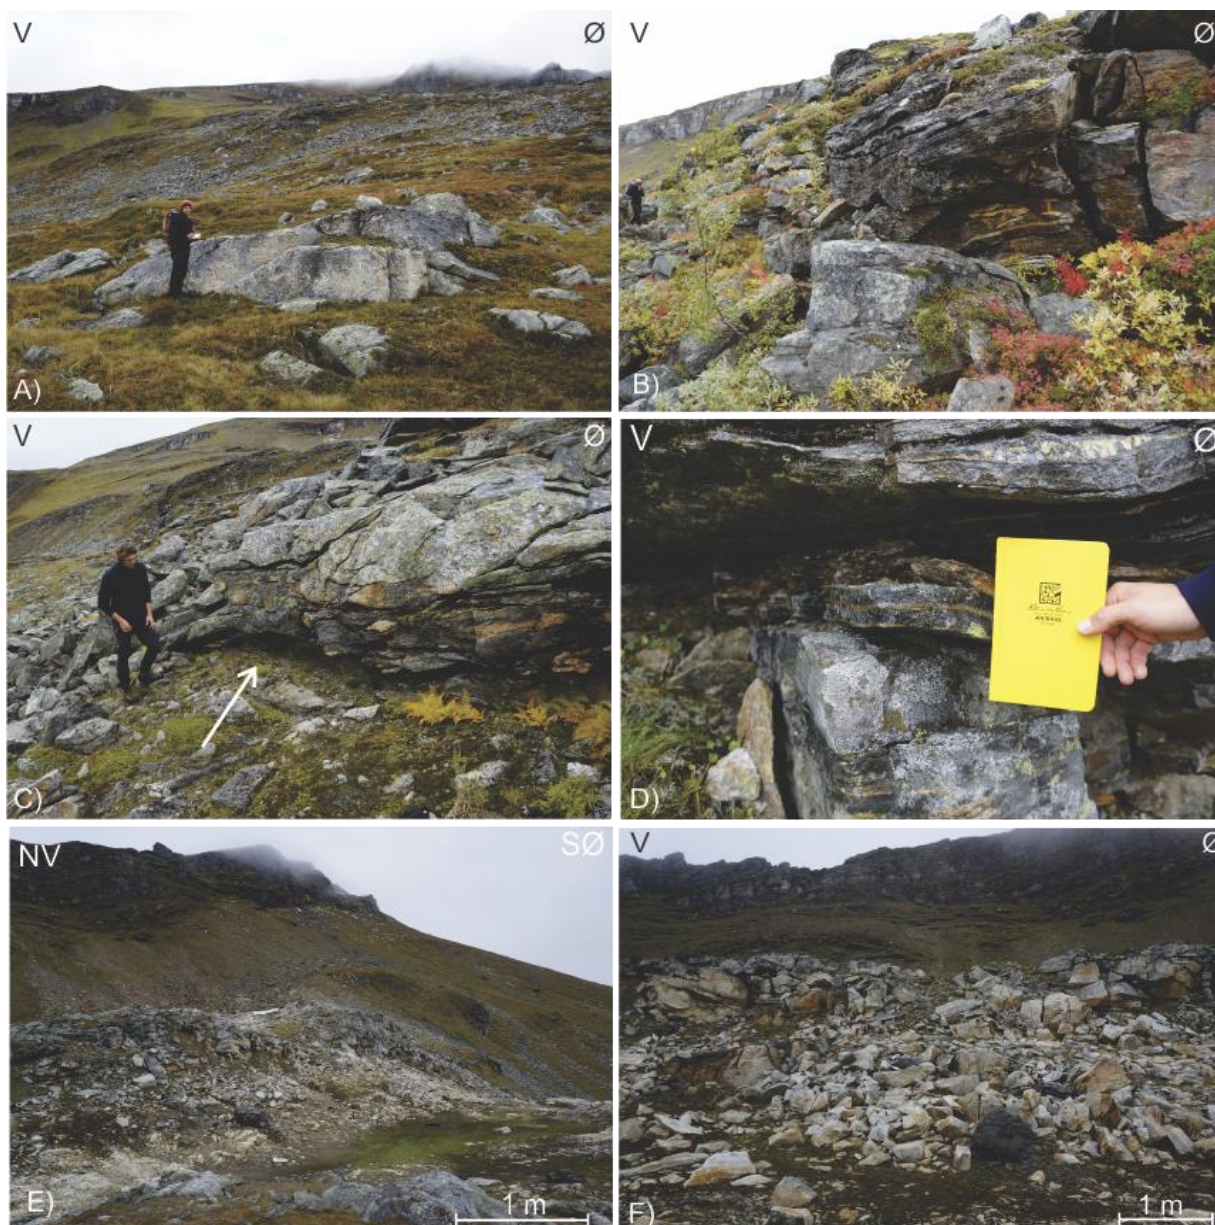
Figur 68. Bilder over ulike elementer i Russevankskaret ustabile fjellparti. A) (obs-punkt 1) Nedre del av fjellpartiet med tilsynelatende fast fjell av feltspatgneis. B) (obs-punkt 3) midtre del består av oppsprukne skrenter og blokkete partier, mørkere bergart. C) (obs-punkt 4) vekling mellom mørk amfibolittisk gneis og lysere gneis, sprekker følger foliasjon. Pilen indikerer et lite overheng over bakken. D) (obs-punkt 4) Detaljbilde av et lite overheng som følger foliasjonsplanet, foliasjonen er foldet og overhendet har oppknusningsmateriale med mye glimmer. E) og F) (obs-punkt 5) Øverste delen av det ustabile partiet har forskjellige bergarter samlet i blokkete samlinger, bakveggen ses i bakgrunnen. Foto: Gaute H. Sandnes og Andreas Grumstad.

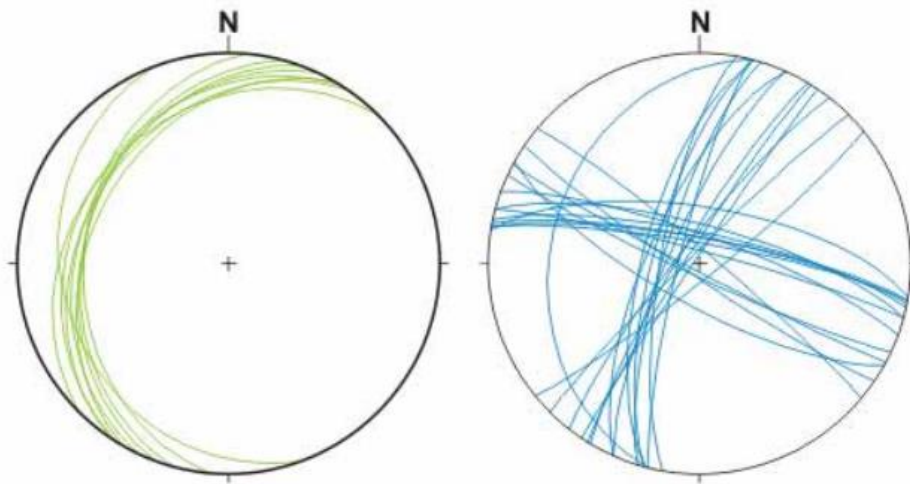
Figur 77. Strukturdata ved Storsteinen fra NGU, grønt er foliasjon hellende mot fjorden, blått har to tydelige bruddsett; ett som stryker parallelt med foliasjon og ett sett som krysset vinkelrett og danner nordsiden av blokken. Begge sprekkesettene nær vertikale. Fra: Henderson et al. (2007)

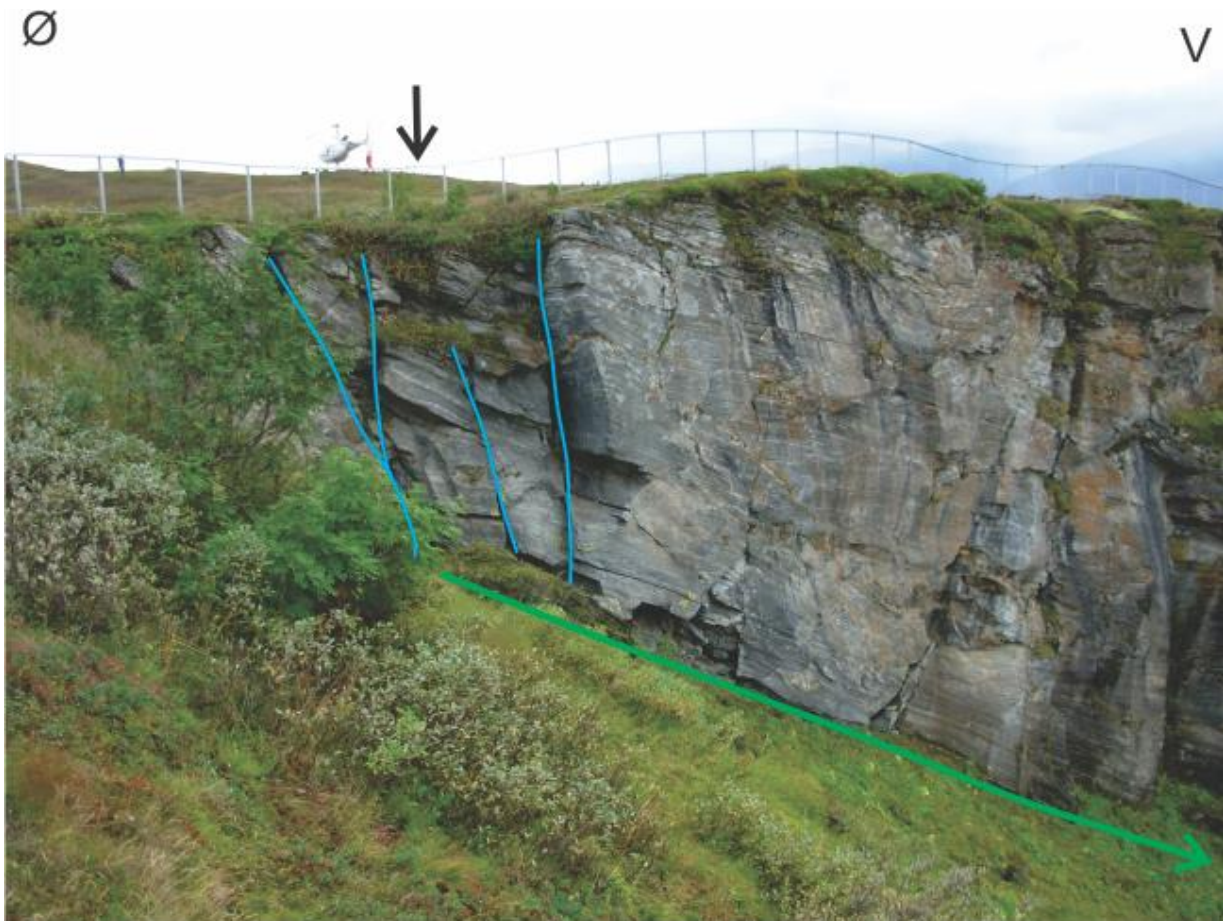
Figur 78. Strukturer i bakkant av nordveggen på Storsteinen. Tegnforklaring i figur 13, grønt indikerer foliasjonsparallelt glideplan og svart pil peker mot en anelse forsinking i terrenget. Foto: modifisert etter A. Saintot, 2006 (NGU).

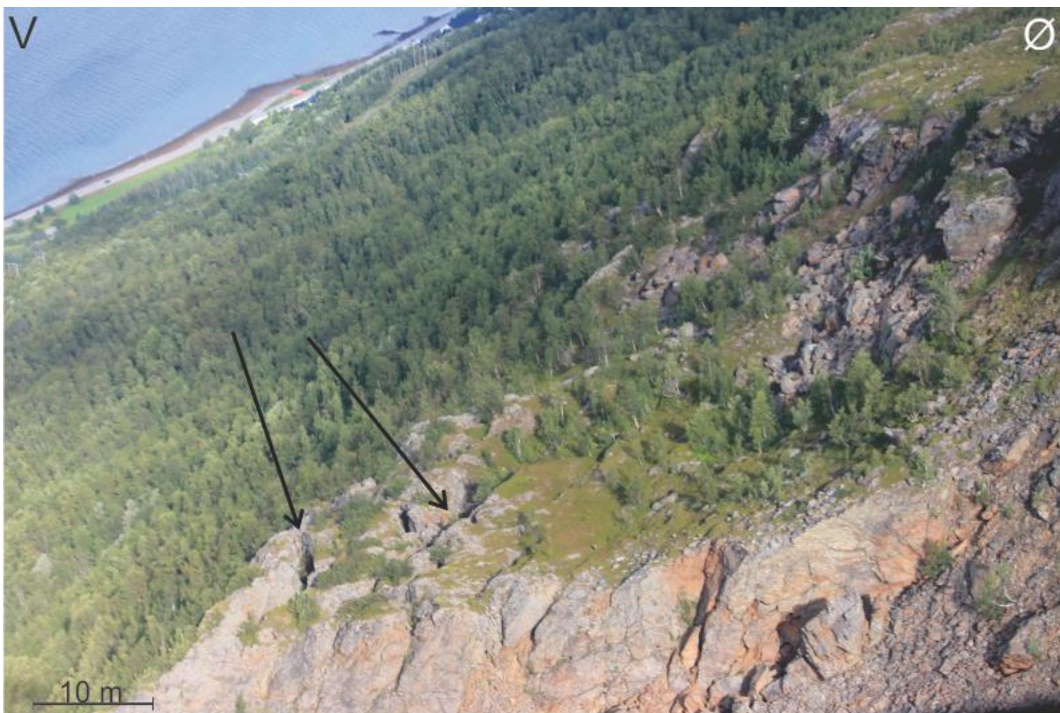
Figur 83. Ustabilt fjellparti ved Skredan. Vest-øst strykende sprekkeseett avgrenset partiet i en skrent i bunn av bildet. Sprekkeseett i NØ-SV og NV-SØ retning har åpnet flere store sprekker (piler) i den ustabile blokken. Foto: Eirik Bjørklid, modifisert til oppgaven

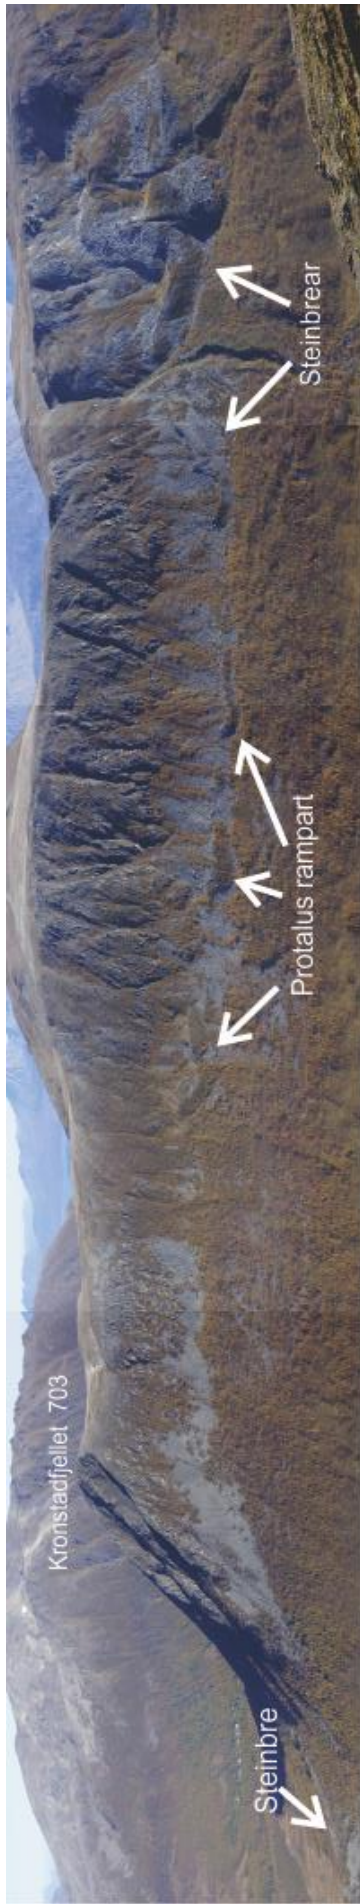
Figur 94: Panoramabilde av dalsiden nord i Langdalen tatt mot øst. Her ser en fra venstre steinbre 1,2, og 3. Samt snø og steinsprangavsetninger (protalus rampart) i senter av bildet.

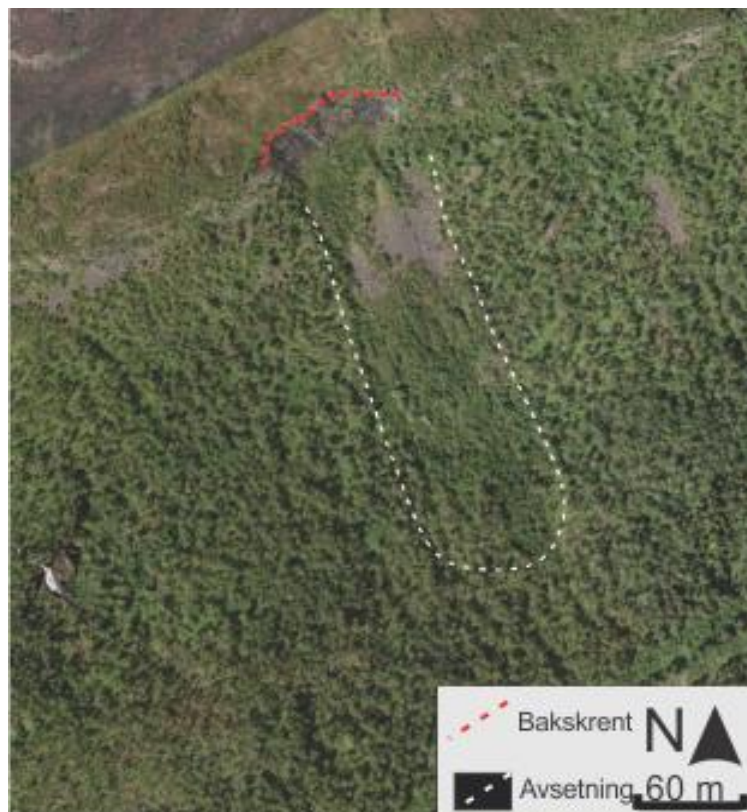
Figur 97. Flyfoto med skisse over bakskrent og avsetning til skredet ved Svartbergan. Foto: NorgeiBilder.

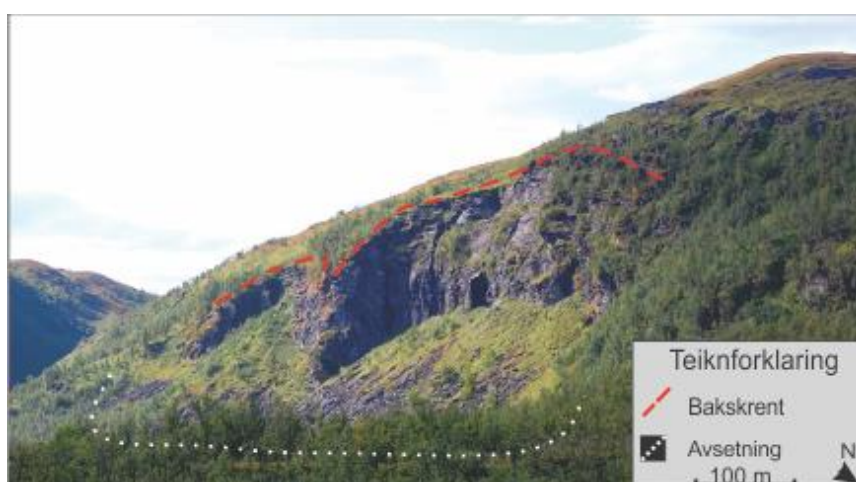
Figur 99. Skredet ved Rambergan. Foto: Eriksen, H.

Rambergan er punkt 16 i figur 11 og tabell 2 og punkt 3 i figur 96. Klippen ligger på østsiden av Åsfjellet som igjen ligger mellom Tønsvika og Skittenelv. Skredet har en tydelig bratt bakskrent og avsetninger rett under mot øst (figur 99). Dette skredet er meget kompakt, og hadde det ikke vært for bilder og feltnotater fra tidligere masterstudent Harald Eriksen, ville det ikke blitt oppdaget. Bakskrenten er en forkastning og bergartsgrense og foliasjonen heller her slakt mot vest (Zwaan et al., 1998). Bevegelsesmekanisme ser ut til å kunne være utvelting, hvor den bratte overflata i avsetningsområdet kan antyde om et mulig bratt glideplan.

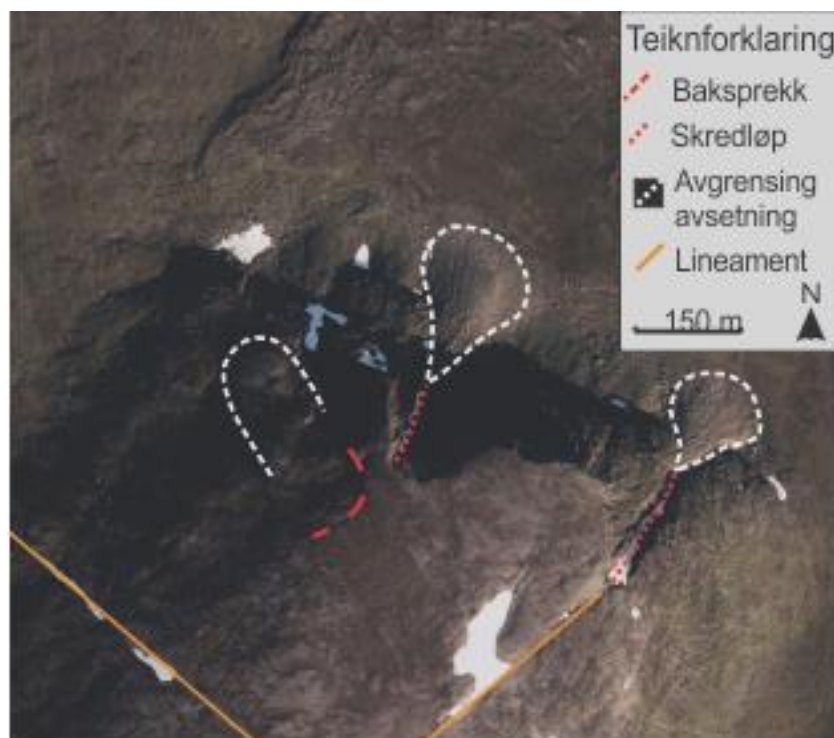
Figur 100. Kart over den nordre delen av Trollvassnova. Det ustabile området er til venstre i figuren. Foto: NorgeiBilder.

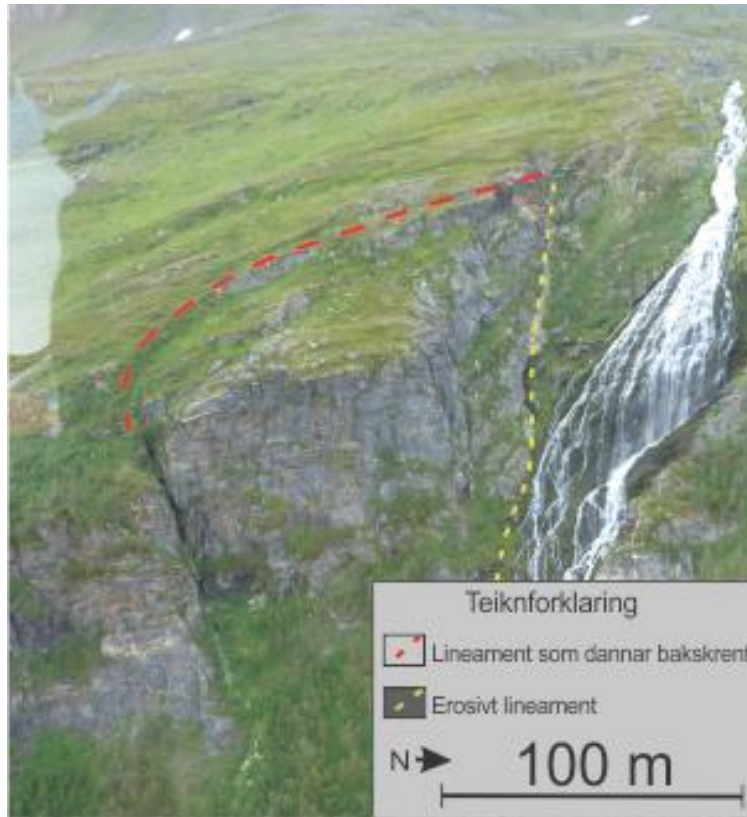
Figur 102. Helikopter foto over Kavlbegåsen med avgrensinger. Foto: Hermanns, R (NGU, 2016).

Kavlbjergåsen er punkt 19 i figur 11 og tabell 2 og punkt 6 i figur 96. Mellom tidligere omtalte Brattfjellaksla og Ullsfjorden ligger det et lite platå som av NGU blitt kalt Kavlbjergåsen. Dette er tolka til å være en stor nedsunken blokk som har stoppa i startfasen av en deformasjonsprosessen (figur 102). Dette punktet ble befart med helikopter sammen med NGU den 20.08.2016. Det ble diskutert om det var et ustabil område eller ikke, som førte til at det ikke ble brukt mer tid på det i denne oppgaven. Området er omtalt i NGU rapport 2013.021 (Bunkholt et al., 2013a). I rapporten ble lokaliteten beskrevet til å ligge på nedsida (mot nordaust) av et svakt morfologisk lineament som går rett vest på skrenten til Ullsfjorden for så å bøyes av nordover. I nord er platået avgrenset av et erosivt lineament. Om dette fjellpartiet kolliderer vil det medføre konsekvenser i form av en flodbølge som kan nå vestsiden av Lyngahalvøya. Derfor ble det anbefalt i rapporten fra 2013 å gjøre en nærmere analyse av strukturelle og geologiske forhold. Dette ble gjort under feltbefaringa i 2016 men resultatet av risikoklassifiseringa er ikke kjent enda.
