Bygningsfysiske utfordringer i forbindelse med kalde garasjelegger

Bjørn Anders Pettersen og Emil Pettersen

UiT Norges arktiske universitet, Narvik, postboks: 385, 8505 Narvik

Mai. 2019

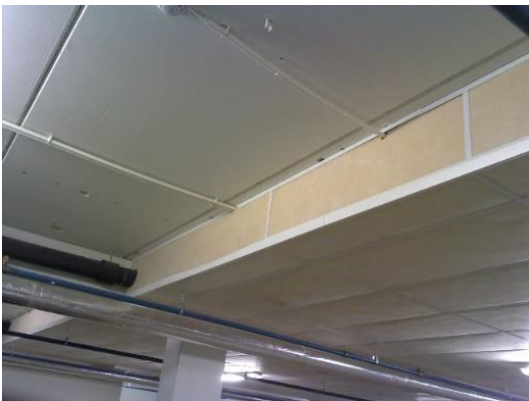
Figur 3.1. Fotografi av måleområde A (Foto: Emil Pettersen)

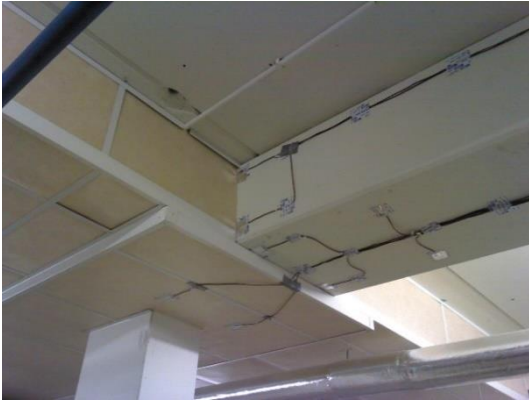
Figur 3.3. Fotografi av måleområde B (Foto: Emil Pettersen)

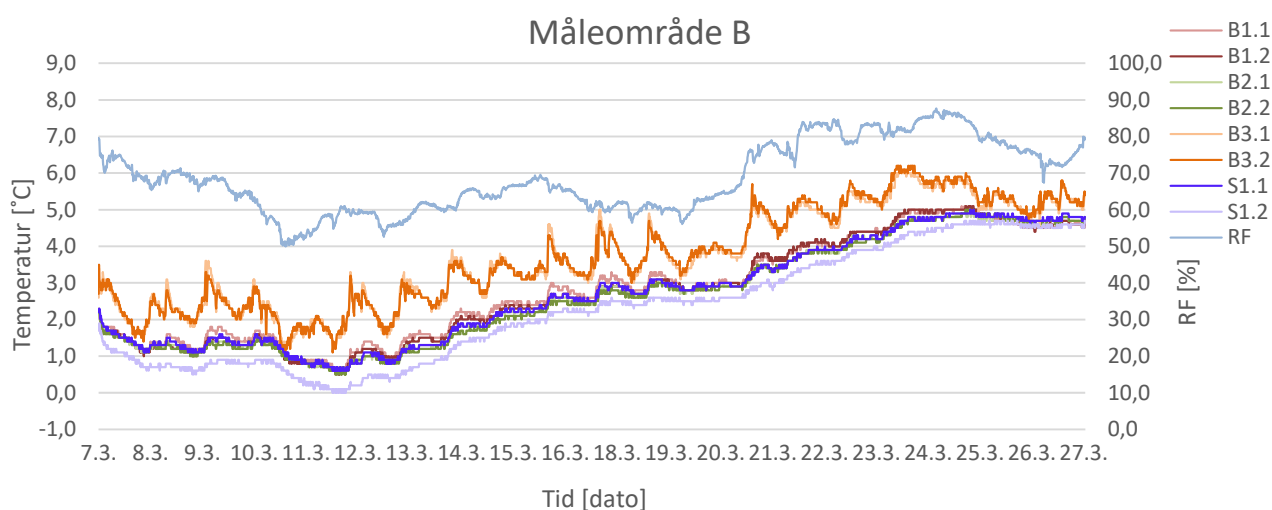
Målingene gjort for måleområde B er presentert i figur 3.6. Målingene for alle punktene med unntak av målingene gjort på isolasjonens overflate, (B3.1 og B3.2, lyse- og mørkegrønn kurve) og målingene gjort på siden av bjelken øverst mot taket, (S1.2, lilla kurve) ligger stort sett innenfor 1 °C i differanse fra kaldest til varmest i hele perioden. I likhet med resultatene fra måleområde A varierer temperaturene på kurvene til B3.1 og B3.2 som registrerer temperaturene på isolasjonens overflate relativt mye i forhold til resterende temperaturlogginger, i tillegg er de høyeste overflatetemperaturene registrert her. For B3.1 og B3.2 er høyest registrerte temperatur 6,2 °C. Det er verdt å merke seg at selv om det er likheter mellom måleområde A og B når det gjelder variasjonene på temperaturene på rad tre så er ikke utslagene like store i måleområde B.

De laveste temperaturene registrert i måleområde B er på nodene plassert på siden av bjelken, S1.1 og S1.2 (lyselilla og mørkemål kurver). Laveste temperatur registrert for S1.2 som ligger nærmest taket er 0,0 °C, mens det for S1.1 er 0,6 °C.

Figur 3.6. Resultater formåleområde B i perioden 07.03.2019 til 27.03.2019

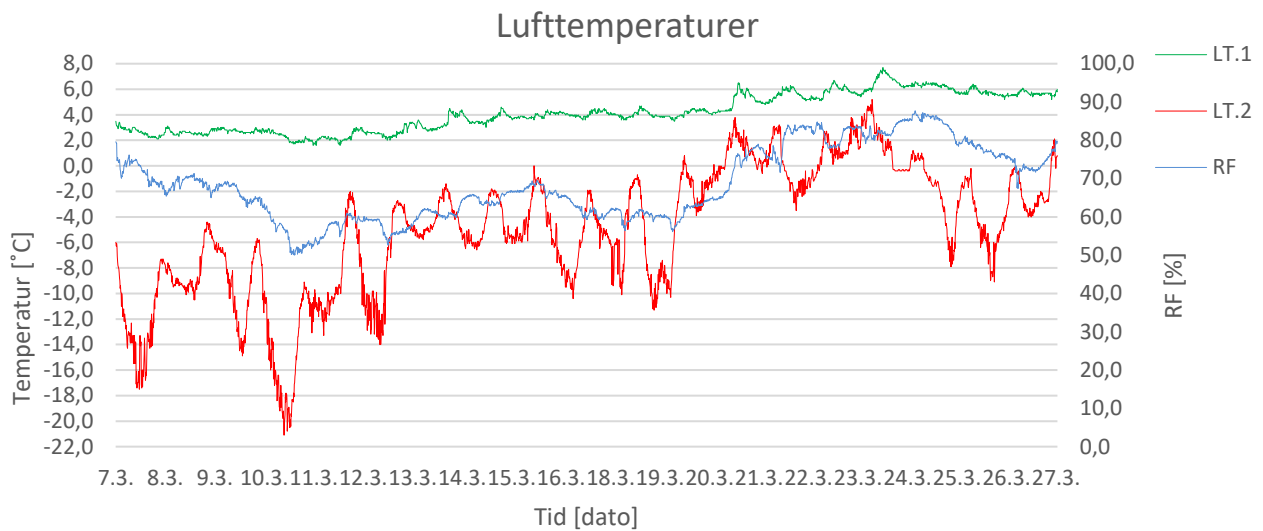
I figur 3.7 er lufttemperaturen og relativ luftfuktighet inne i garasjeanlegget plottet sammen med utetemperaturen. Som utetemperaturen (LT.2) viser er det store variasjoner over relativt korte tidsintervaller, høyeste utetemperatur målt i perioden var 5,2 °C og laveste var -21,1 °C, som gir en total variasjon på 26,3 °C. I motsetning til utetemperaturen er grafen til den registrerte innetemperaturen mye flatere, og varierte fra høyeste temperatur på 7,7 °C til laveste på 1,6 °C, som gir en total variasjon på 6,1 °C. Selv om den er registrert minusgrader på flere overflater i måleområde A og B, er det ikke registrert minusgrader på innelufta i måleperioden.

Verdien for RF i varierte fra 50 % til 87,7 % i måleperioden. I store deler av måleperioden lå registrert RF mellom 70 % og opp mot registrert maksverdi.

Figur 3.7. Resultater fra logging for lufttemperatur utenfor Øvreveien terrasse (LT.2), samt lufttemperatur inne i garasjeanlegget (LT.1). RF målt inne i garasjeanlegget er presentert med blå graf.

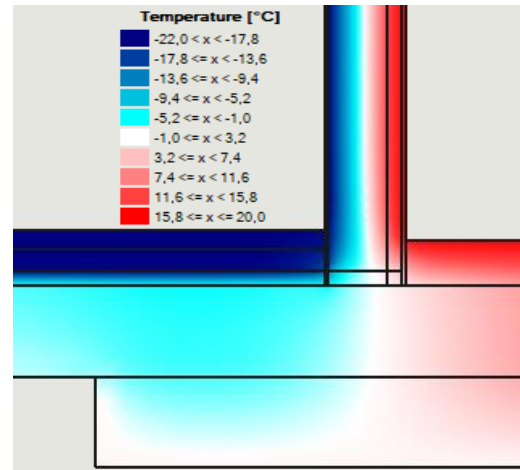
Om figur 3.10 sammenlignes med figur 3.9 kan en se at resultatene er tilnærmet like. Ved å sammenligne isotermene på 4,7 °C til de ulike figurene får man en indikasjon på hvor like resultatene er fra de to simuleringssystemene. I figur 3.11 kan en tydelig se at temperaturen faller for området under overlappende isolasjon.

Figur 3.11. Nåværende løsning simulert med WUFI 2D

Figur 3.13 viser resultatet for simulering etter 200 timer. Dette tilsvarer 15.03.2019 kl. 23:00 fra temperatur- og RF loggingen. Figur 3.14 viser resultatet for simulering etter 342 timer. Dette tilsvarer 21.03.2019 kl. 22:00 fra temperatur- og RF loggingen. Ved og sammenligne de to figurene kan en se at temperaturbildet varierer mye over tid. Sammenlignes figur 3.14 (transient) med figur 3.11 (stasjonær) ser en likhetstrekk ved simuleringene.
