Fakultet for naturvitenskap og teknologi

Geomorfologiske undersøkelser av skråningsavsetninger og -prosesser i Kåfjorddalen i Troms

Masteroppgave i geologi GEO-3900 – Desember 2019

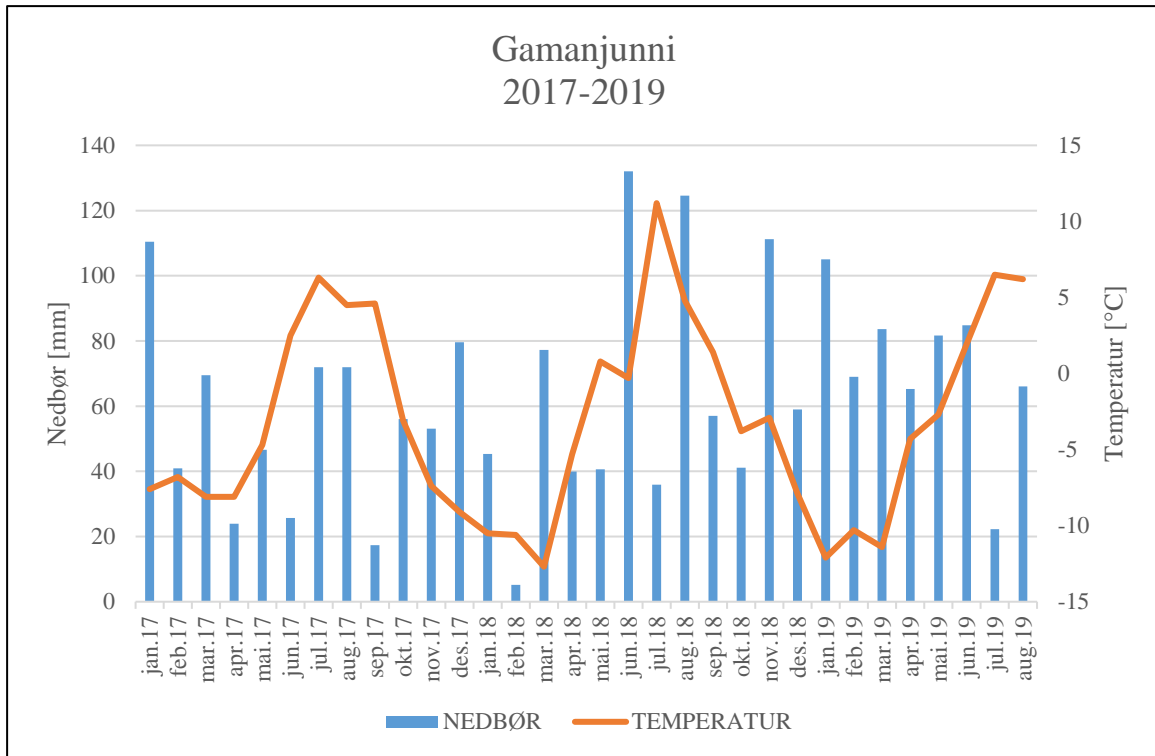
Figur 2.6: Temperatur og månedsnedbør for perioden januar 2017 til august 2019 målt ved målestasjonen Gamanjunni i Kåfjord kommune (målenr. 91530), 1237 moh. Hentet fra Meteorologisk Institutt (2019d).

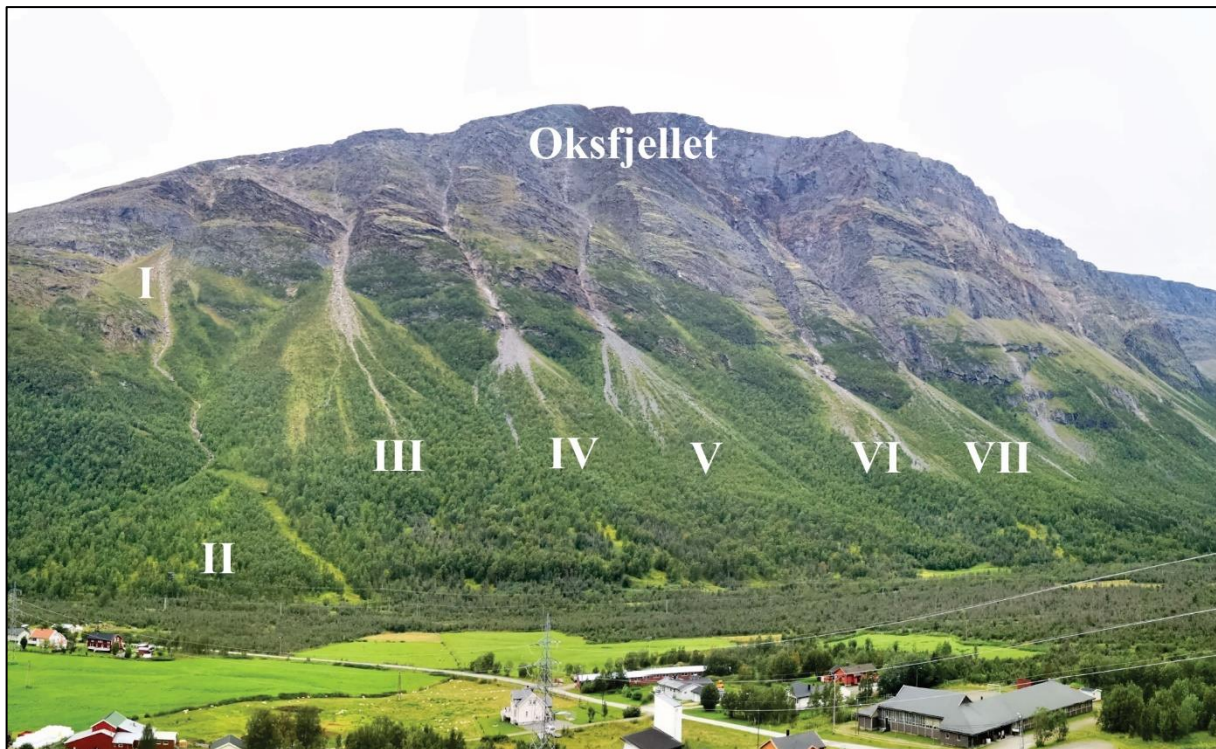
Figur 4.3: Oversikt over skredviftene øst i feltområdet. Skredviftene er nummerert med romertallene I-VII, fra øst mot vest. Bildet er tatt mot SV (Sondre Blom).

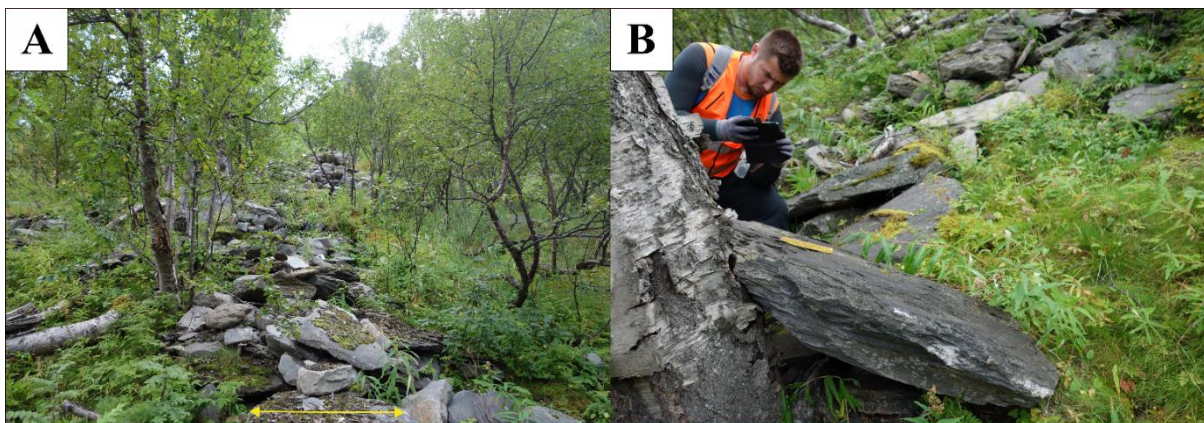
Figur 4.18: A: Kanal på vifte b_2 . Bilde tatt mot SSØ. Gul pil markerer lengden på blokken som ligger nederst i bildet. Lengden på pilen tilsvare 80 cm. B: Diskformet blokk avsatt i forkant av et tre. Blokken er målt til 1,3m x 1m x 0,2m. Bildet er tatt mot SØ.

Vifte b₂ har én tydelig kanal i vestlig ytterkant langs grensen til vifte b₃. Kanalen fortsetter over i skredløpet som følger langsmed den østlige ytterkant av vifte IV (Figur 4.13). Levéer på begge sider av kanalen vises på DTM (Figurene 4.13 og 4.14). På feltbildet (Figur 4.11 B) fremkommer kanalen med skog på begge sider. Feltobservasjoner i øvre og østre del av viften viser en eldre kanal som hovedsakelig består av kantete blokker beveget med mose og lav (Figur 4.18 A). En diskformet blokk, 1,3m x 1m x 0,2m er avsatt mot et tre, rett utenfor den eldre kanalen (Figur 4.18 B).

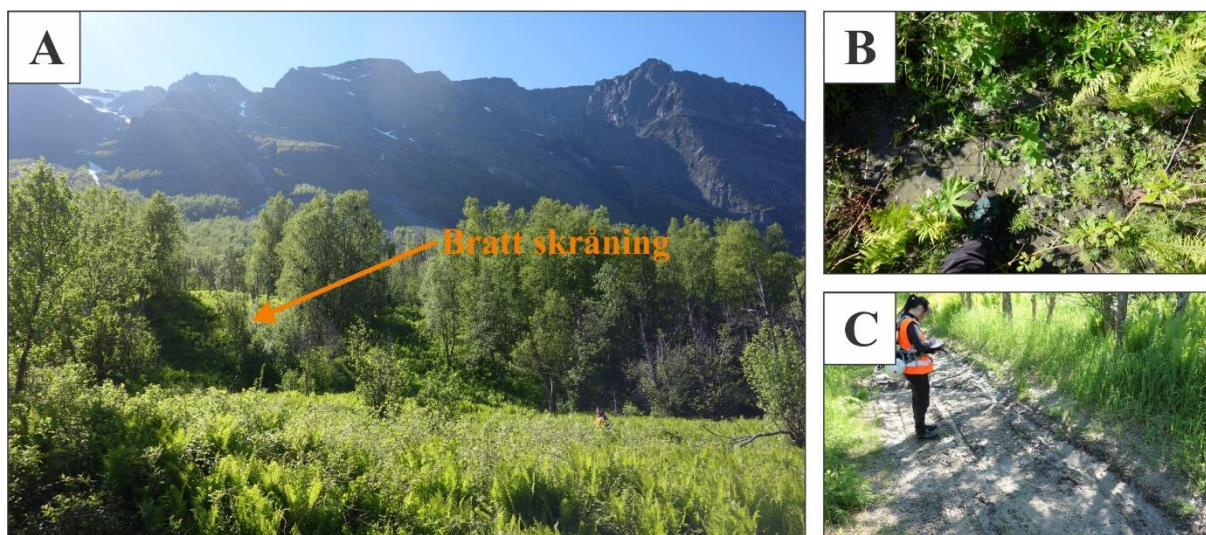
Figur 4.27: A: Åpent, slakt område nedenfor bratt skråning i nederste del av vifte IV (se Figur 4.20 C). Området er vegetert, og i bunnen ligger det vannrikt slam. Person i oransje til høyre i bildet er brukt som målestokk. Bildet er tatt mot SSV. B: Eksempel på bunnen i det åpne området; vannrikt slam. Bildet er tatt ovenfra. C: Sandrik skogsvei, delvis med slam, nedenfor det åpne området. Bildet er tatt mot ØSØ.

Den nederste delen av kanalen som har vært fulgt i felt vises ikke på DTM (Figur 4.23). Feltbilde (Figur 4.27 A) viser at kanalen ender i et åpent, slakt område hvor flere småkanaler som fremstår som lettsildrende bekker med slam munn ut og sprer seg utover som et teppe under tett, lavtvoksende vegetasjon. Figur 4.27 B viser et detaljbilde av det vannrike slammet. Noen av de lettsildrende bekkene er markert på Figur 4.24. I nederste del av det slake området, går det en skogsvei som består av sand og delvis slam (Figur 4.27 C).

Teppet med vått slam (Figur 4.27 A og B) ligger nedenfor den bratte skråningen i nederste del av vifte IV, angitt som "slakt område" i detaljprofilet i Figur 4.22 C. Stedvis går det vertikale kanaler nedover skråningen hvor det stedvis sildrer vann. I nederste del av det slake området, går det en skogsvei som består av sand og delvis slam (Figur 4.27 C).

Det slake partiet under den bratte skråningen nederst på viften (Figur 4.22 C) som består av fint materiale som slam og sand i flere små vifter (Figur 4.27 B og C), tyder på at dette er et område preget av vann (Hungr, 2005; Hungr et al., 2014). Observasjonene i felt som viser rennende vann i små kanaler i den bratte skråningen og i det slake partiet nedenfor, støtter oppunder dette. Observasjonene i felt i august og oktober 2018 og juni 2019, viste større grad av vann/fuktighet i juni da det fortsatt var snøsmelting.

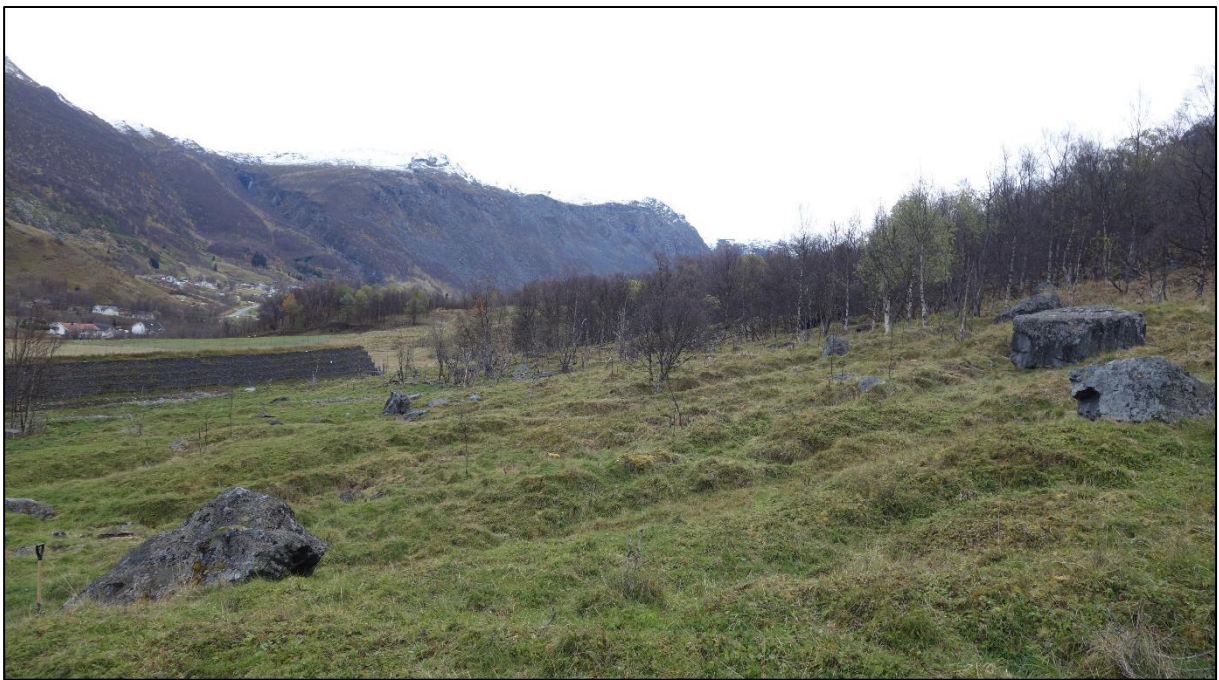
Figur 4.49: Bildet viser erosjonskanaler som kommer fra øvre del av viften (fra høyre i bildet) med tilhørende levéer. Sporadiske, kantete-subkantete blokker på opp til rundt 2 m x 1,8 m x 1,5 m. Målestokk; spade til venstre for blokken til venstre i bildet. Blokken til venstre i bildet er 1,8 m x 1 m x 1,6 m, er dekket med lav og mose, og er lysegrå til gråsvart. Bildet er tatt mot Ø.
