PÅ VEG I NORD-NORSK BYGGESKIKK

Hatteng, Gnr 52, Bnr 42, Storfjord, Troms

Langvasseid, Gnr 22, Bnr 54, Sør-Varanger, Finnmark

Ole Osborg Ose
Masteroppgave i kunstvitenskap
Institutt for kultur og litteratur
Det humanistiske fakultet
Universitetet i Tromsø
Våren 2009

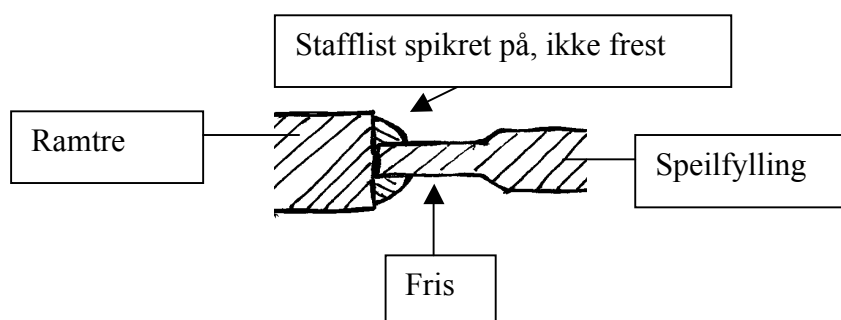
Ramtre og fylling på Ytterdør, med profil, på Hatteng

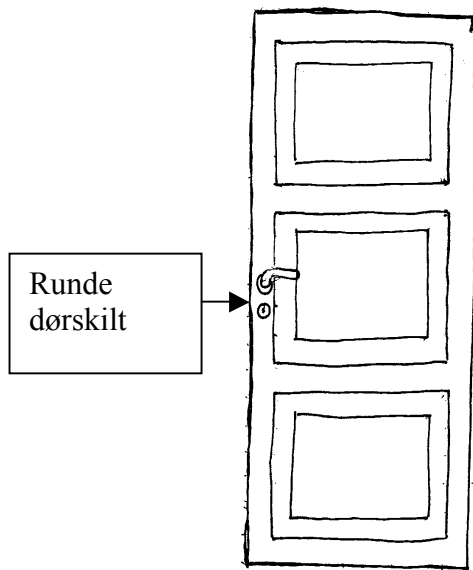
Fyllingsdør for stueloft på Langvasseid.

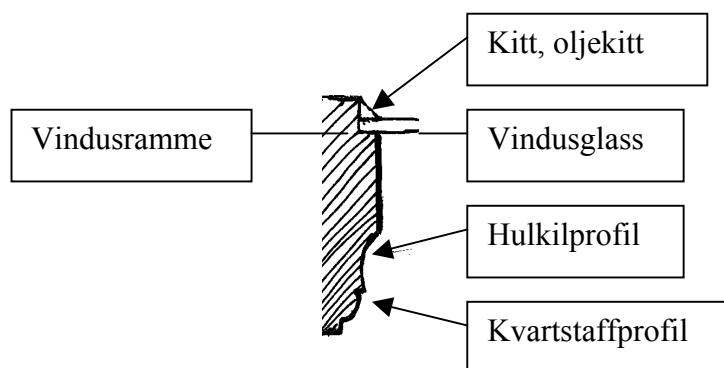
Vindusramme på kjøkken, stue og bad på Hatteng. Profiler er innvendig og kitt er utvendig.

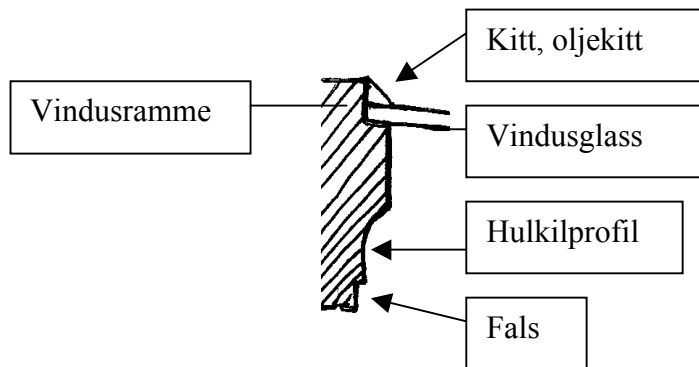
Vindusramme for kjeller, spiskammer, soverom og kontor på Hatteng.

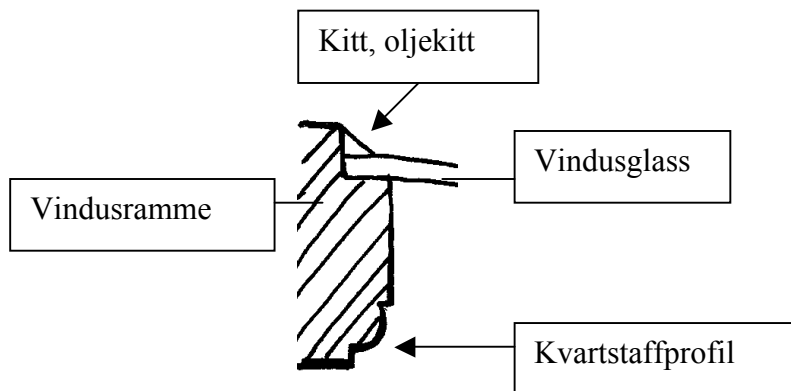
Vindusrammer for Langvasseid.

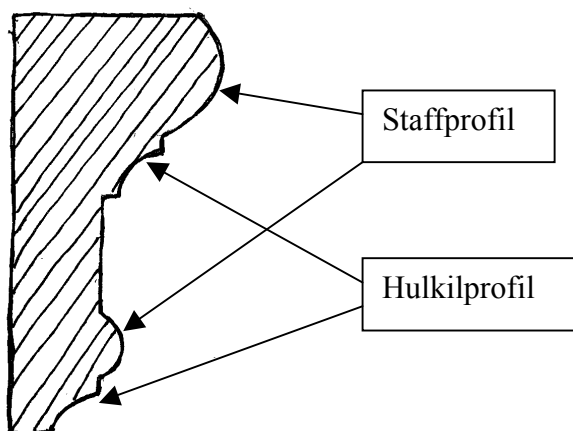
Underliggende vinduslist på loft, Hatteng.

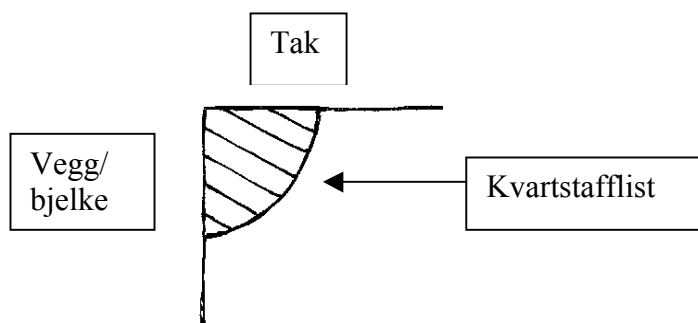
Taklister på Hatteng.

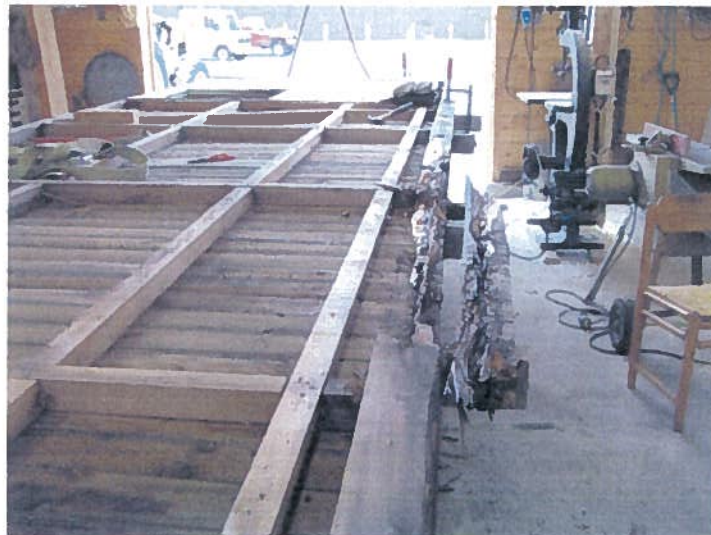
*Understellet til brakka ble brukt som arbeidsbenk, det
var blitt varmt i været og porten kunne stå åpen, det var
fine arbeidsforhold. Svilla var oppråtten på alle fire
vegger og lina oppe måtte byttes på langveggene.
Da det er umulig å få tak i emner som var 8 meter lange,
så måtte vi selv bygge emner. Vi laminerte både svill og
line.*

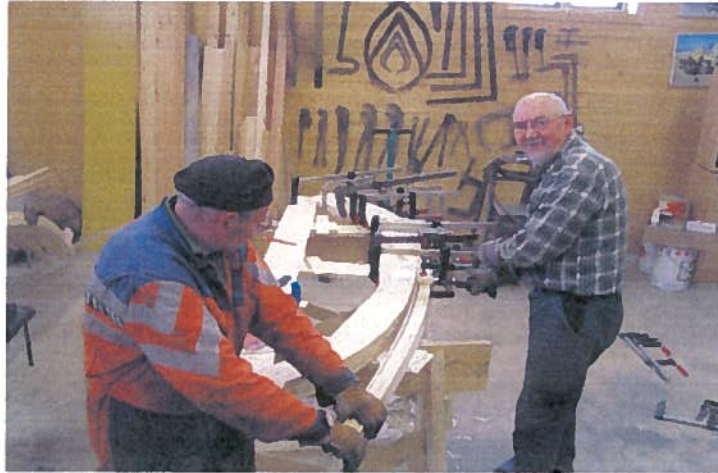
Alle bøyene i taket var fullstendig ødelagte, vi bygde oss en mal og laminert nye bøyler.

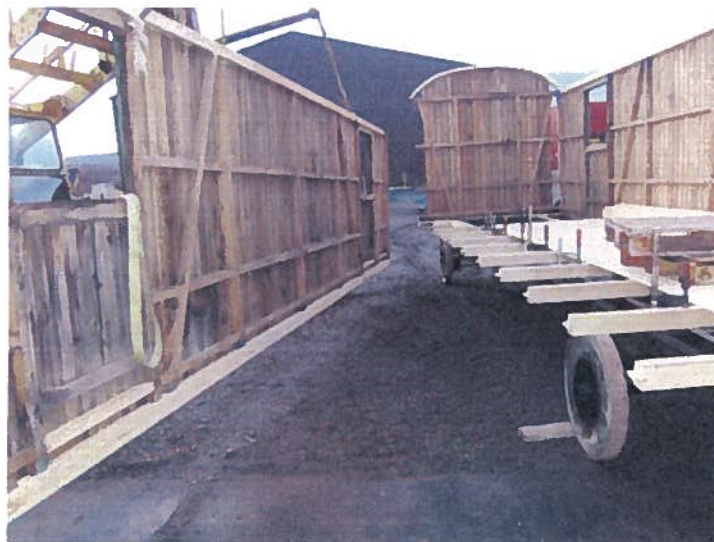
Så var det blitt august og en lang sommerferie var over. Monteringen av veggene på nye gulvbjelker var i gang,

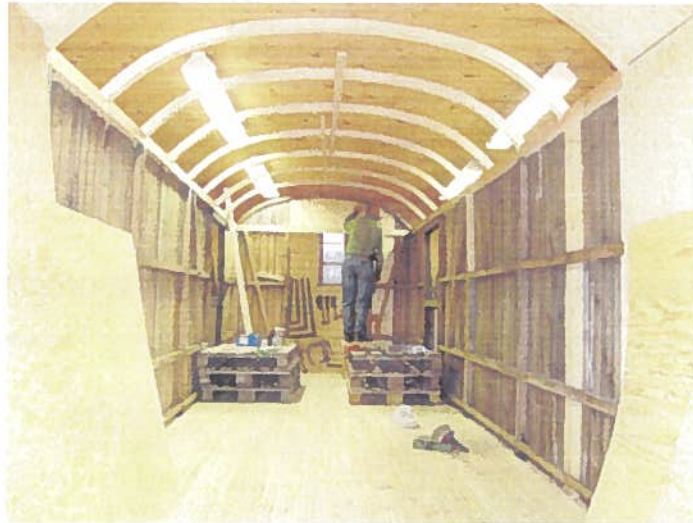
Bøylene er montert og den innvendige kledningen kan begynne.

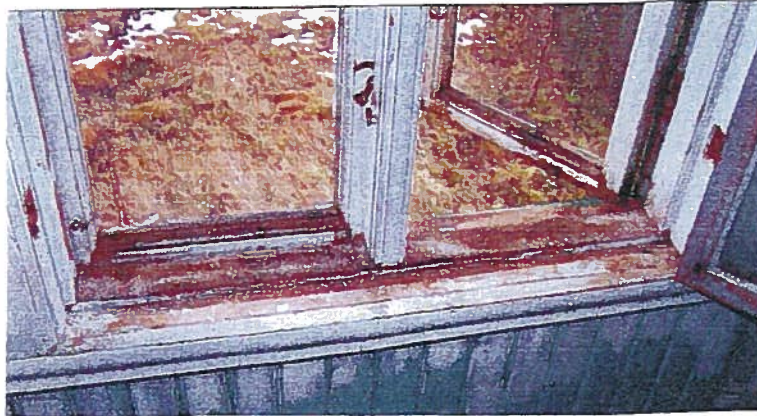
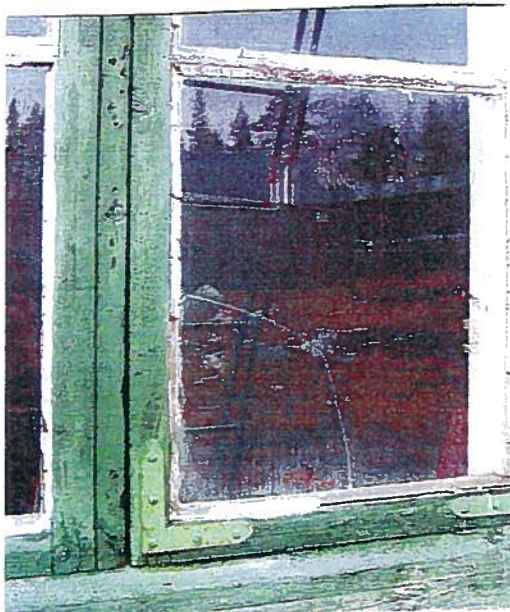
Vinduene var i svært dårlig forfatning både utvendig og innvendig. Og bærer tydelig preg av at det ikke har bodd folk i huset på nærmere 50 år.

Kittet var sprukket og borte i nedre del på de aller fleste ruter i de ytre vinduene. Malingen var flakket av både på vinduskarmene, listverket og vindusrammene.

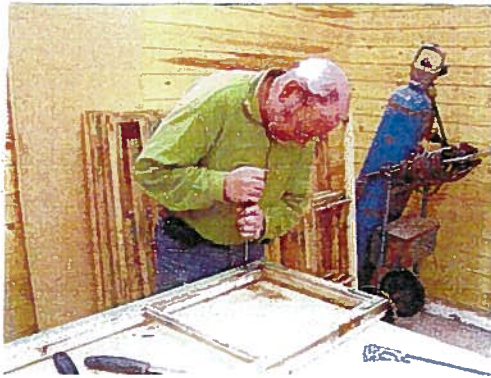
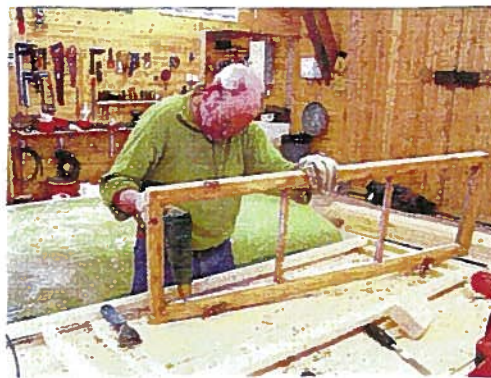
Først ble rammene gjort rene for gammel maling, beslag og vinduskroker.
Der det var nødvendig å bytte ut deler av treverket ble også hengsler og vinkler fjernet.
