Bærekraftig rehabilitering av høyblokker

Sustainable rehabilitation of concrete blocks

Masteroppgave i Integrert Bygningsteknologi, Mai 2021

Norges arktiske studentsamskipnad (www.samskipnaden.no) tilbyr studentene bolig, barnehage og trening blant annet. Åsgårdvegen studentboliger ligger i naturnære omgivelser i Tromsø. Bygningen består av ulike boligtyper; hybler og toroms leiligheter på henholdsvis 40 og 60 m². Boligen er en eldre høyblokk med åtte etasjer fra 1972.

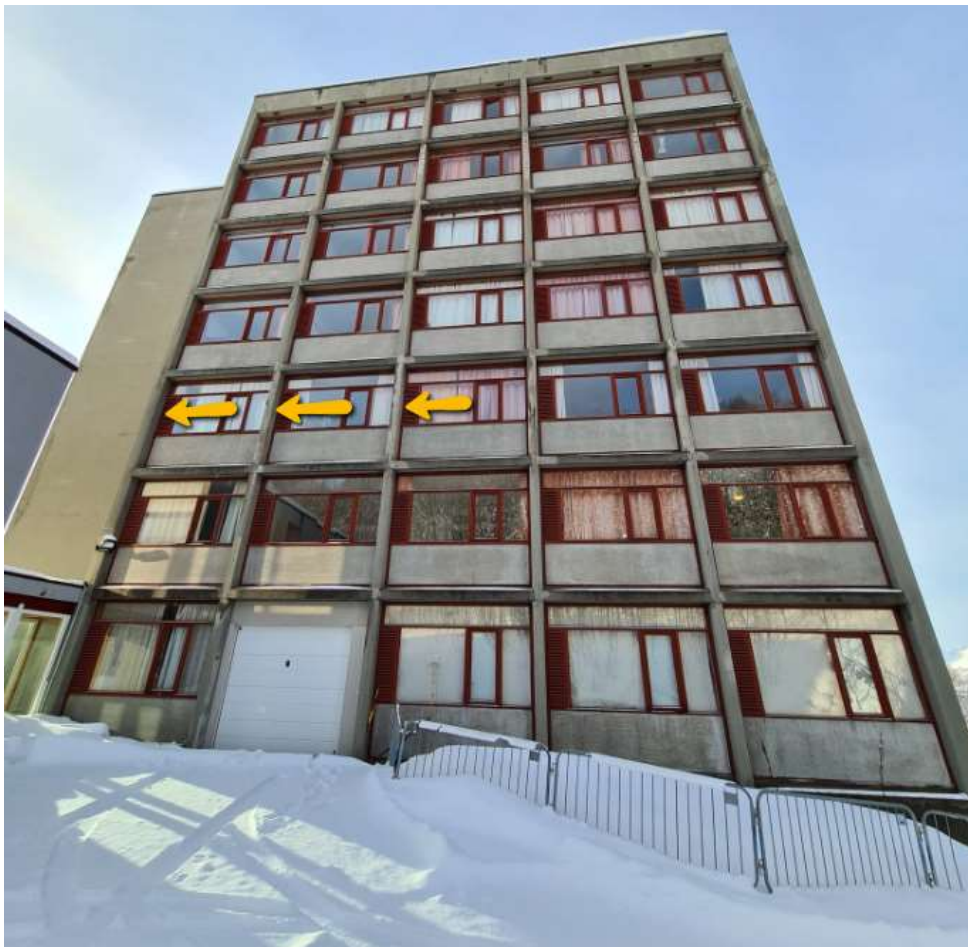
Figur 29. Lokasjon for karboniseringsprøver østfasade.

Figur 29 viser hvor det ble målt karboniseringsdybde på østfasaden. Det ble også målt karboniseringsdybde på balkongene i vestfasaden plan 3 og 6 i forbindelse med uttak av de innvendige kloridprøvene.

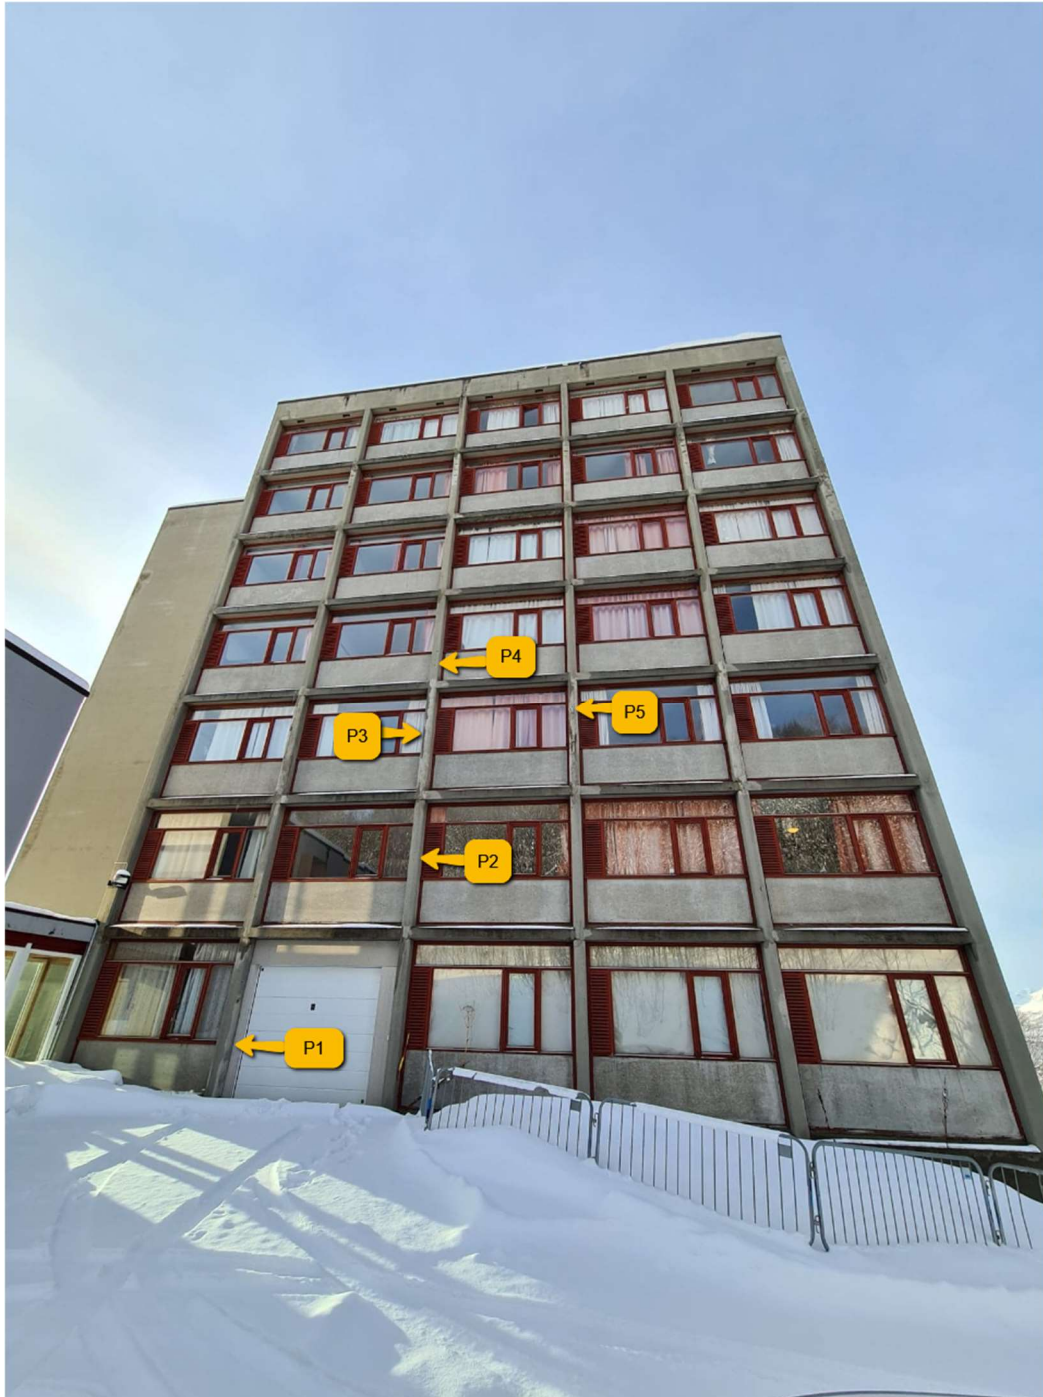
Figur 32. Prøvehull P1-P5 østfasade.

Bildene under viser lokasjonene hvor det er gjennomført prøveuttak av klorider på de utvendige søylene av betongkonstruksjonen. Lokasjon P1-P5 er tatt i østfasade, P6-P7 i nordfasade, P8-P9 i vestfasade og P10-P12 i sørfasade.

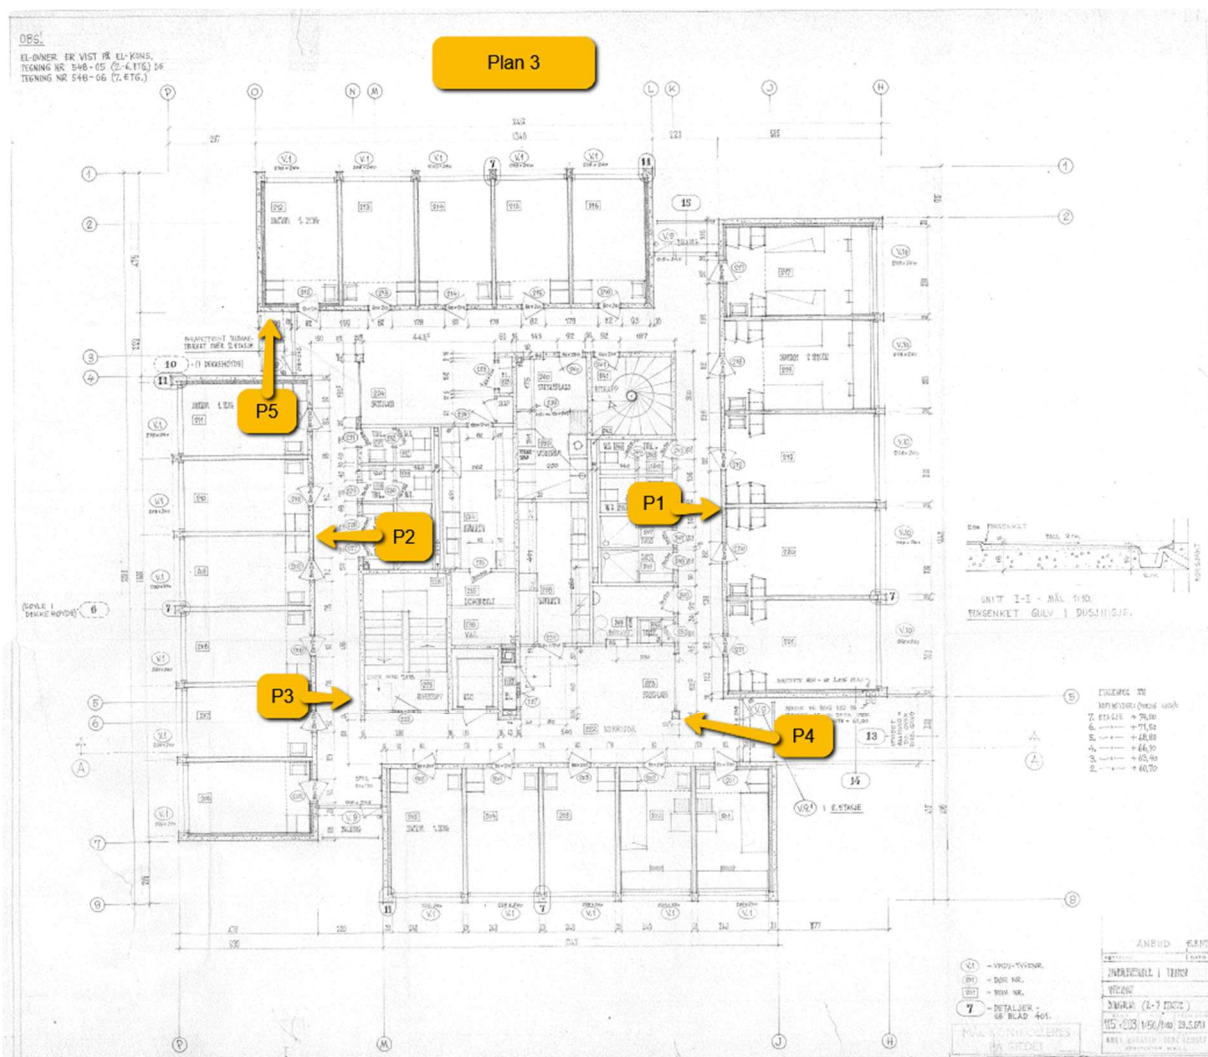
Figur 36. Prøvehull P1-P5 innervegger plan 3.

Inne er det ikke noen tegn til karbonisert betong og får dermed en kloridprofil som er lik innover i tverrsnittet. Unntaket er P5 og P10 som er tatt av utvendig vegg fra balkongene som har påvist karbonatisering. Det ble kun utført tester i plan 3 og 6 inne siden det var tydelig fra utsiden at det var der betongen var mest preget av skader.

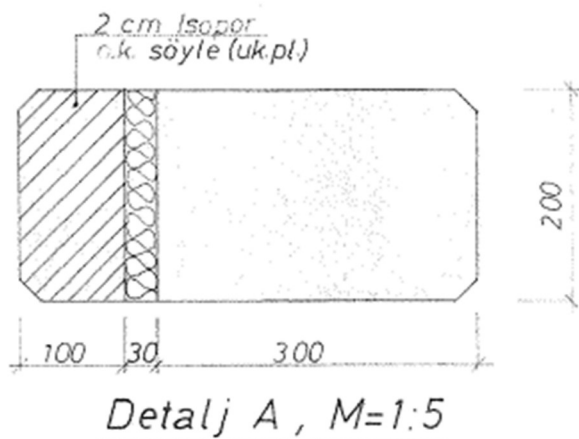
Figur 43. Detalj av søyler i plan 1.

I plan 1 er søylene forsterket med en søyle på innsiden. Denne er valgt å neglisjere i beregninger siden det er isolasjon mellom denne og hovedsøylen samt isolasjon i toppen under dekket som kan gjøre det vanskelig å anslå den bærende effekten.
