# Vern av industriarkitektur etter krigsødeleggelser og gjenoppbygging

- en undersøkelse av verneverdien knyttet til NSBs  
lokstaller og lokverksted i Narvik

*Mastergradsoppgave i kunstvitenskap*

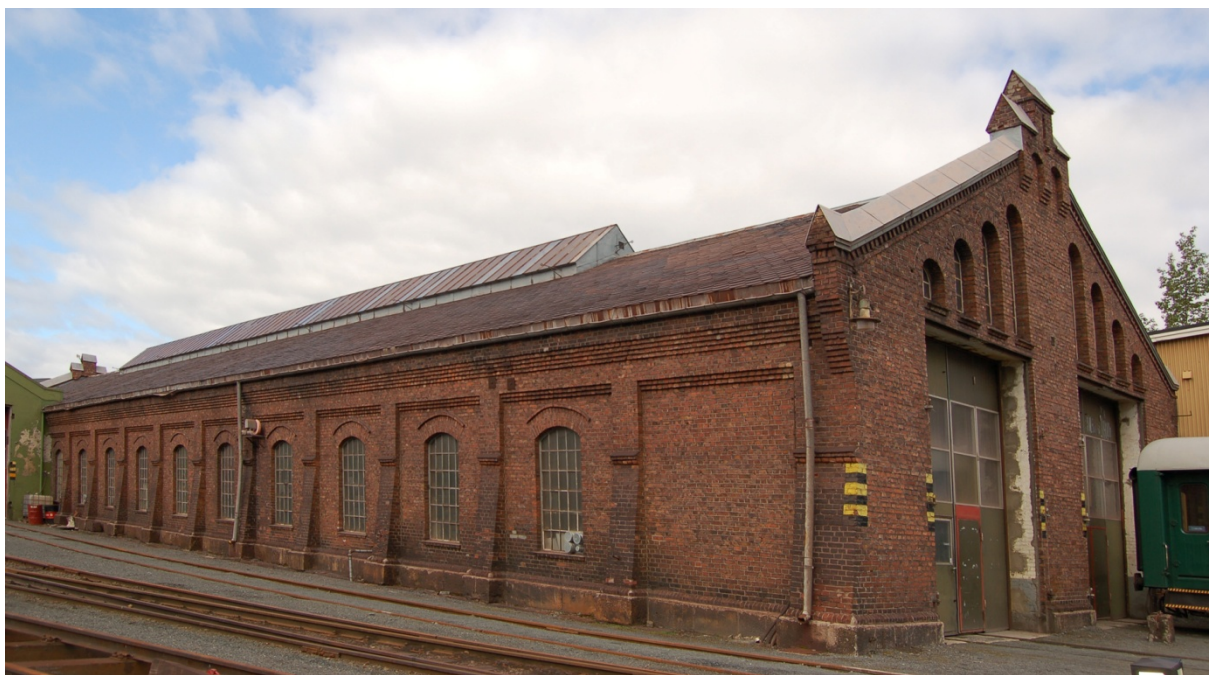
*Figur 1.0. Lokstall 1 i Narvik. Fasader mot sørøst. Foto: Terje Storjord (2009).*

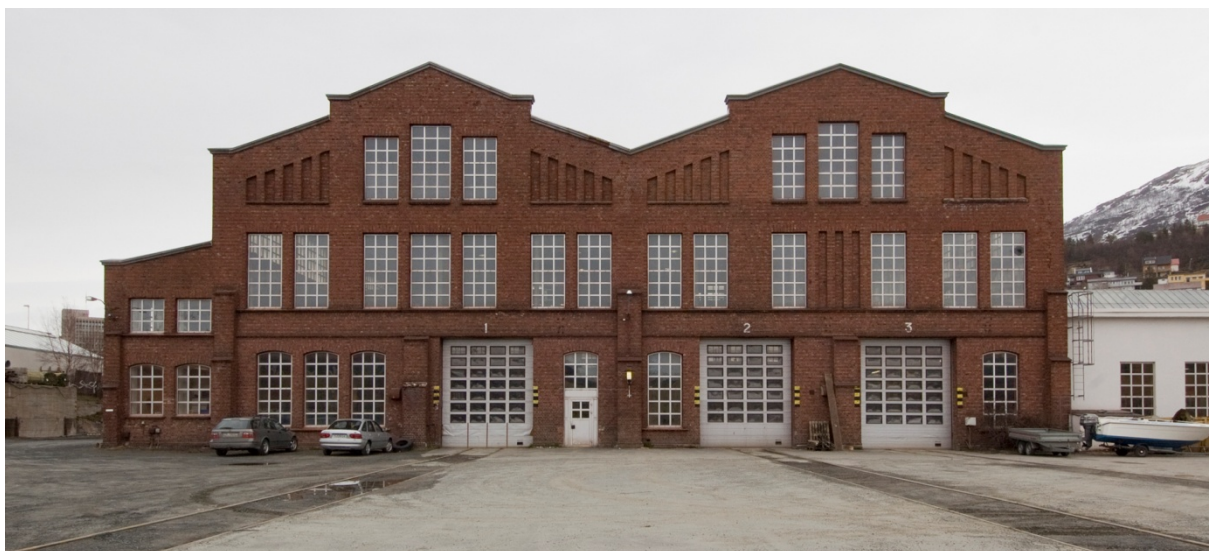
*Figur 2.0. Lokverkstedet i Narvik. Fasade mot vest. Foto: Terje Storjord (2009).*

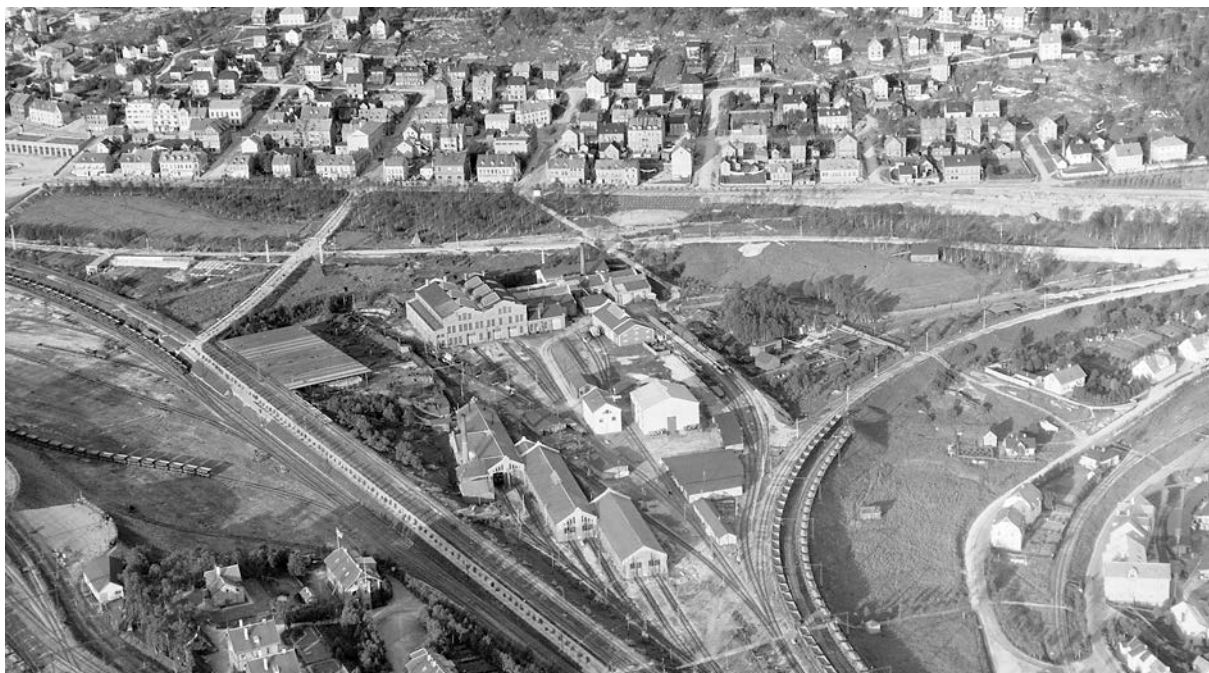
**Figur 4.5.** Flyfoto av verkstedtomta fra 1937 med bydelen Oscarsborg i bakgrunnen. Tomta avgrenses av Fagerneslinja mot Oscarsborg, Nedrelinja til venstre går mot utskipningskaiene og Forbindelsessporet som går i bue til høyre i bildet. Lokstallene nærmest og lokverkstedet med maskinverkstedet bakenfor. Foto: Narvik komm. fotosamling.

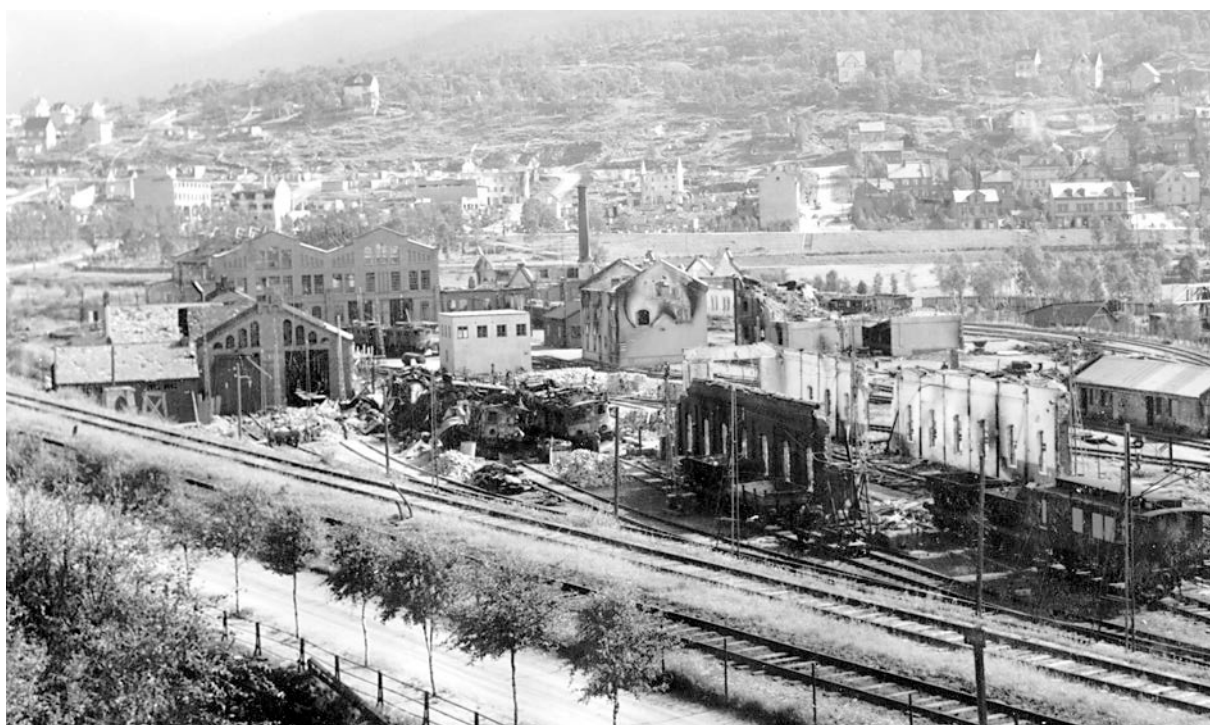
*Figur 5.6. Verkstedtomta etter krigsødeleggelsene i 1940. Ruinene av Lokstall 3 nærmest til høyre. Lokstall 2 er jevnet med jorden og Lokstall 1 rimelig uskadd. Lokverkstedet rett bak Lokstall 1. Til høyre for lokverkstedet, ruinene av maskinverkstedet. Midt på bildet garasjen og linjeavdelingen. Foto: Narvik komm. fotosamling.*

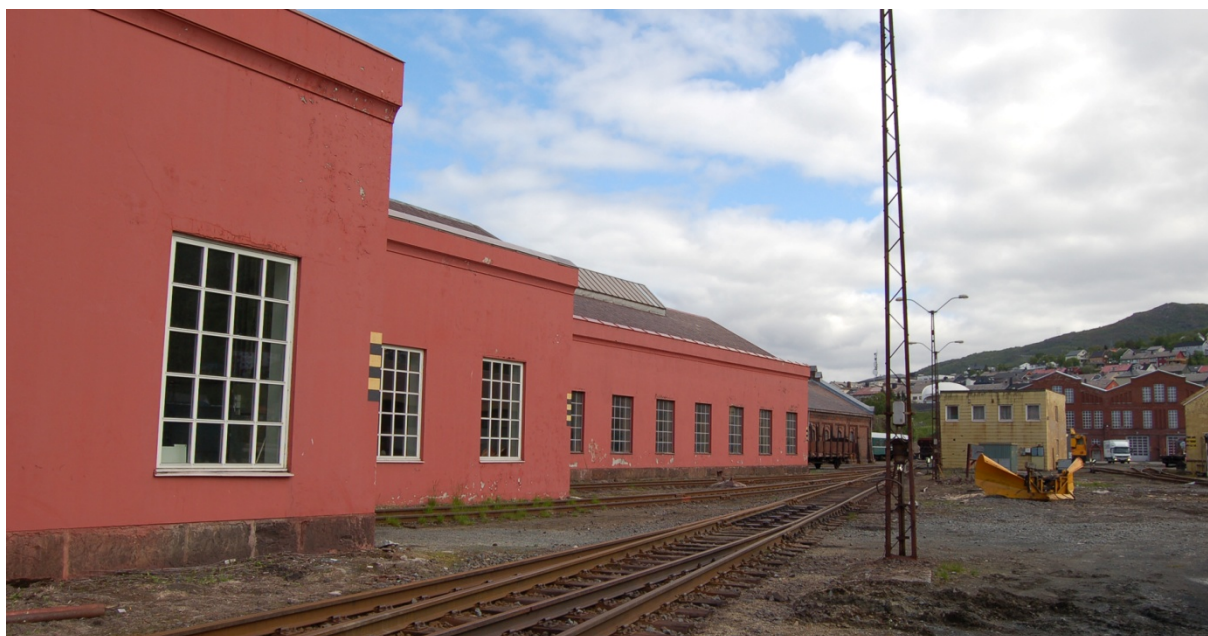
**Figur 6.6.** Alle tre lokstallene sett mot øst. Fra v.: Lokstall 3 med forhall, Lokstall 2 og Lokstall 1 skimtes så vidt bakerst. Lokverkstedet i bakgrunnen. Foran garasjen. Foto: Forfatter (2010).

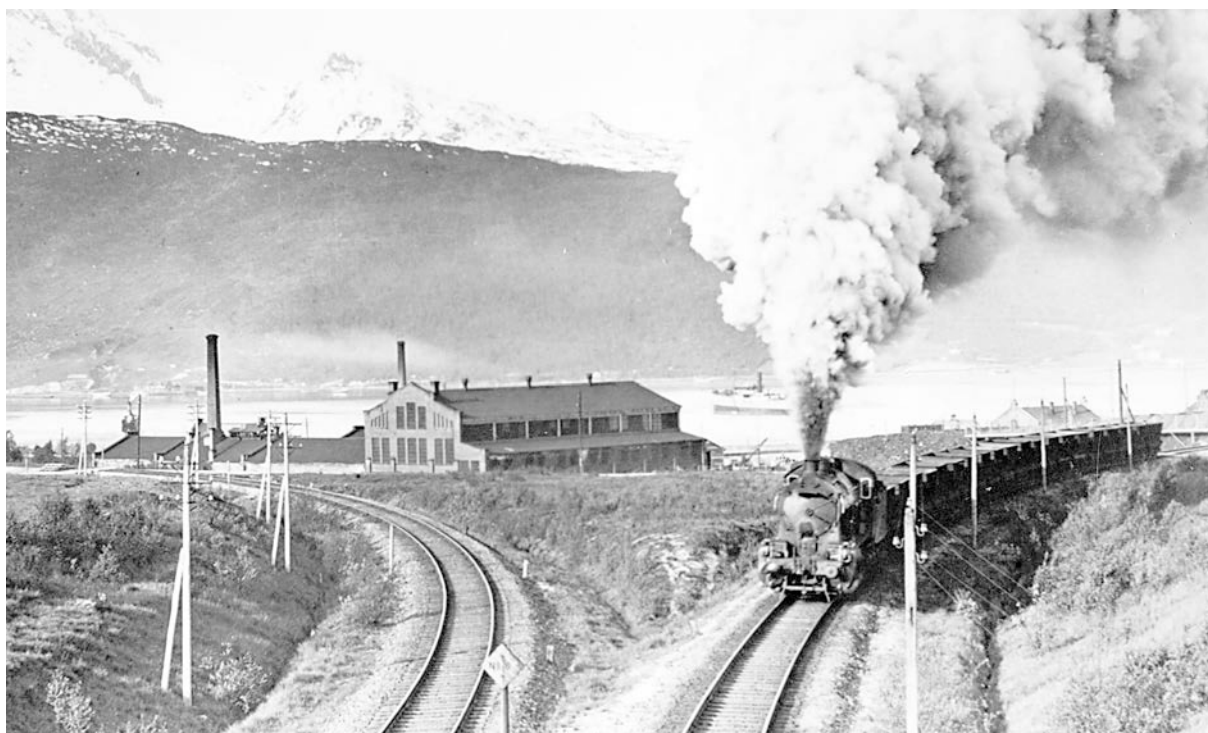
**Figur 7.7.** Fagerneslinja til venstre med maskin- og lokverkstedet bak. Til høyre damplok på Nedrelinja. Foto tatt mellom 1911 og 1929. Foto: Narvik komm. fotosamling.

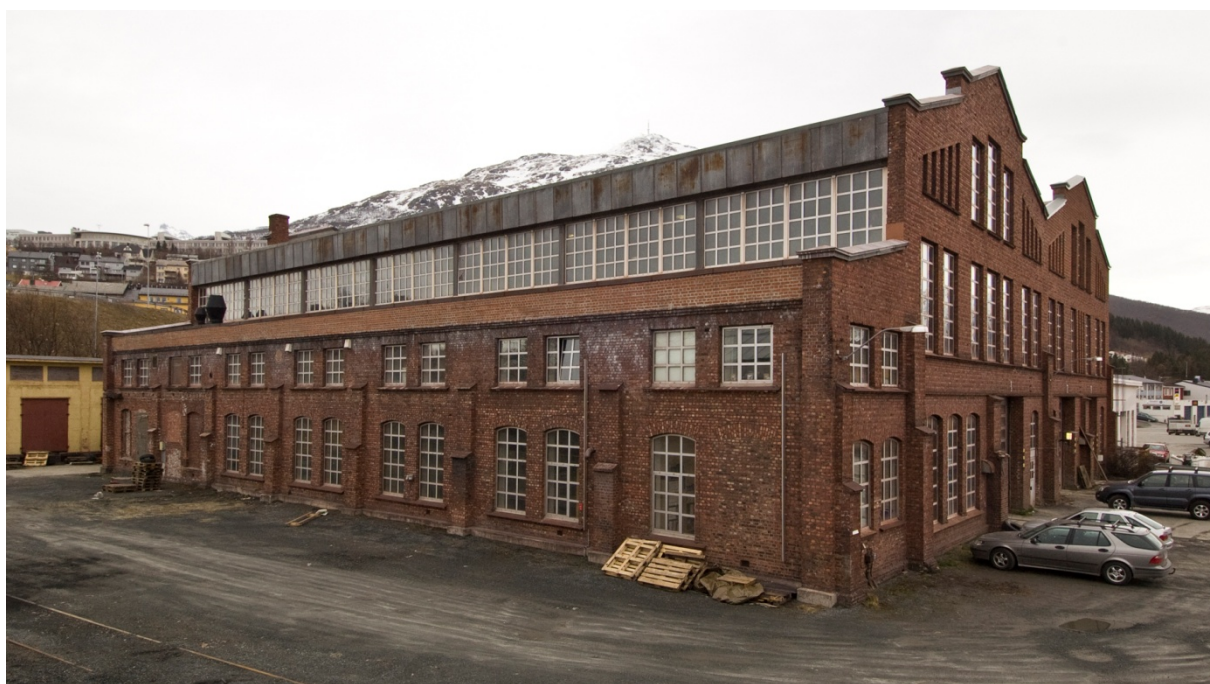
*Figur 8.7. Lokverkstedet med fasader mot nord-vest. Foto: Terje Storjord (2009).*
